## 改善箇所説明図

型式:GD40A3

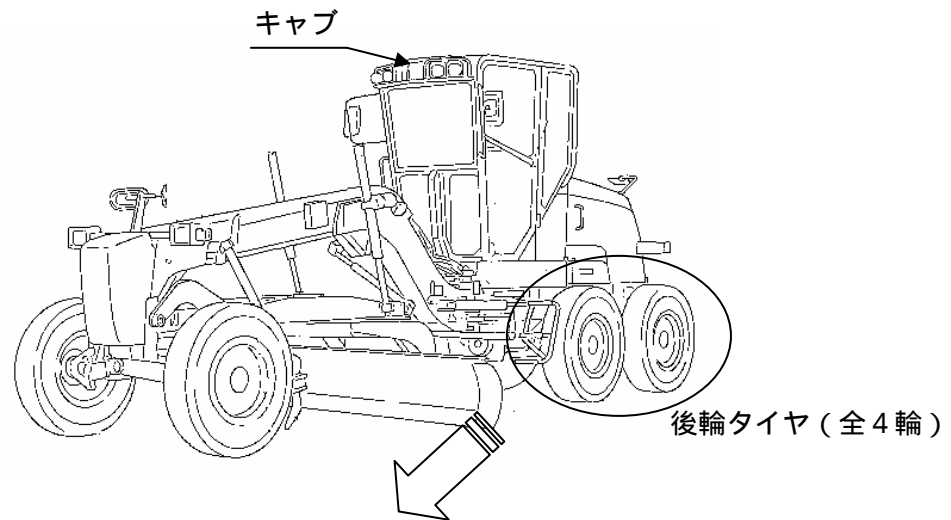
後輪タイヤの仕様が異なる

〔 6角キャブ装着の場合、後輪タイヤの仕様は12プライ(11.00-20-12PR(注1))  
であるが10プライのタイヤ(11.00-20-10PR)を装着した。  
(注1)(タイヤ幅-リム径-プライ数) 〕

〔 後輪タイヤにおいて、正規品と異なるタイヤを誤って装着したものがあため、タイヤ負荷率が基準を超えるものがある。 〕

改善措置の内容: 全車両、後輪タイヤを正規品に交換する。

識別: タイヤホイールに白ペイントを塗布し識別する。
