## - 改善箇所説明図 -

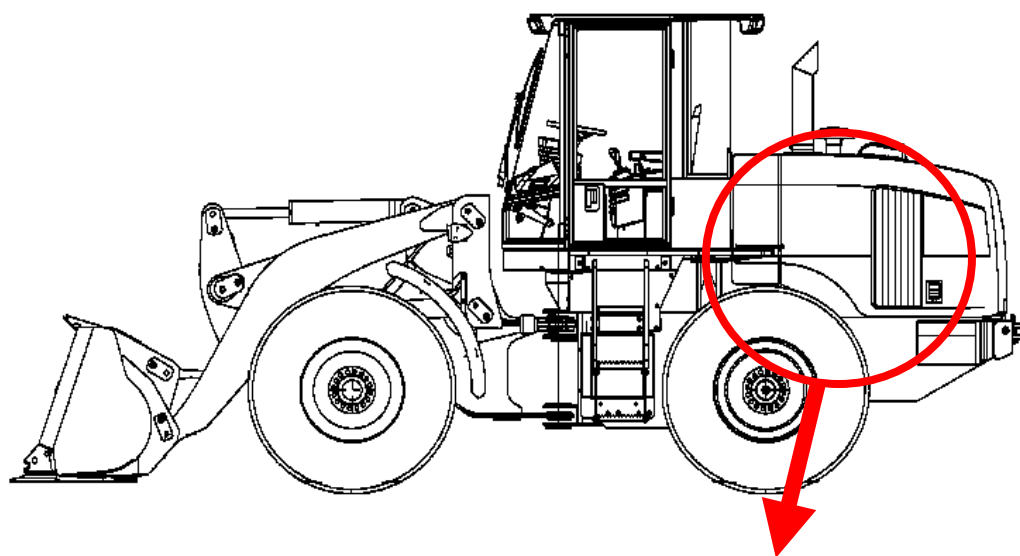
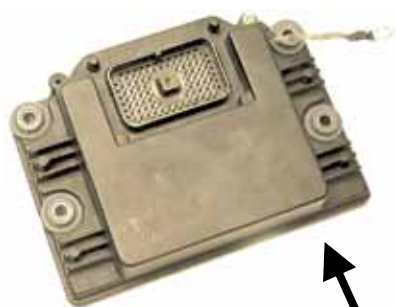
電子制御コントローラ

基準不適合発生箇所

エンジンの電子制御コントローラのプログラムが不適切なため、短時間に過剰なアクセル操作を行うと、エンジン回転数制御が不能となり、キースイッチでエンジン停止が出来なくなるおそれがある。

全車両、プログラムを対策プログラムに書き換える。

**識別：**対策済み車両には、エンジンの電子制御コントローラ側面に白ペンキを塗布する。
