## 改善箇所説明図

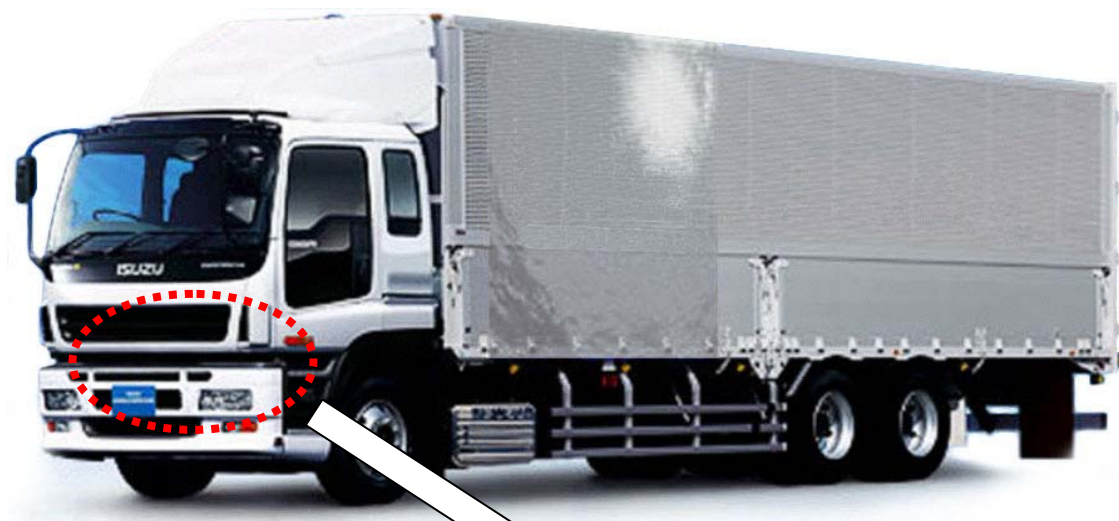
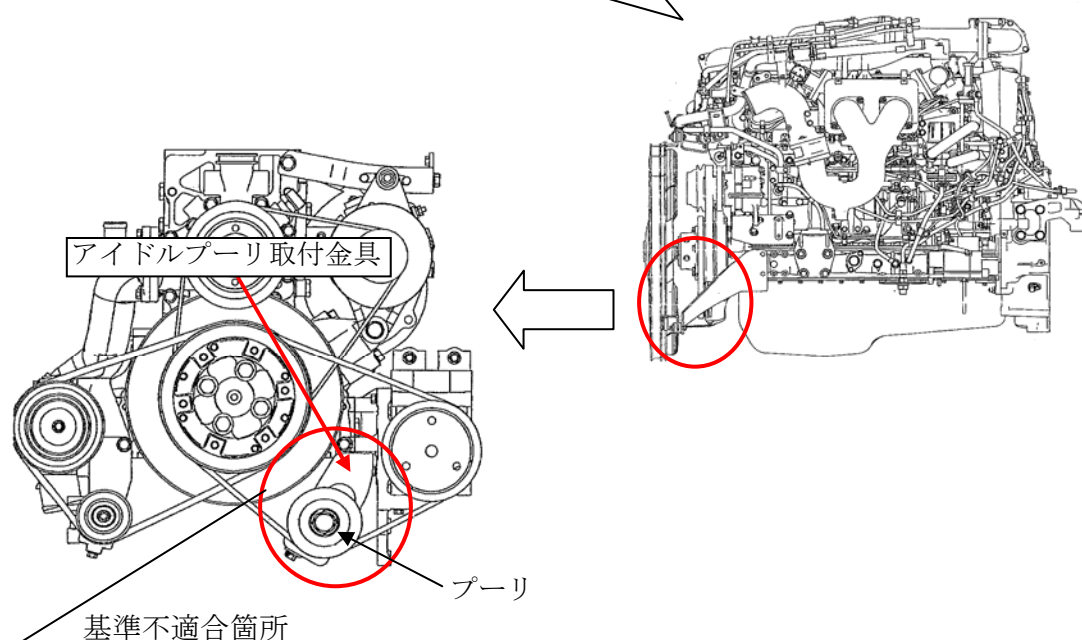
冷凍機架装を行う車両の原動機において、冷凍機駆動ベルト用のアイドルプーリ取付金具の強度が不十分なため、ベルトからの反力により当該金具が破損するものがある。そのため、最悪の場合、プーリ及び取付金具が脱落し、他の交通を妨げるおそれがある。

改善の内容：全車両、アイドルプーリ取付金具を対策品と交換する。

識別：アイドルプーリ取付金具に白色ペイントを塗布する。
