②改善箇所説明図

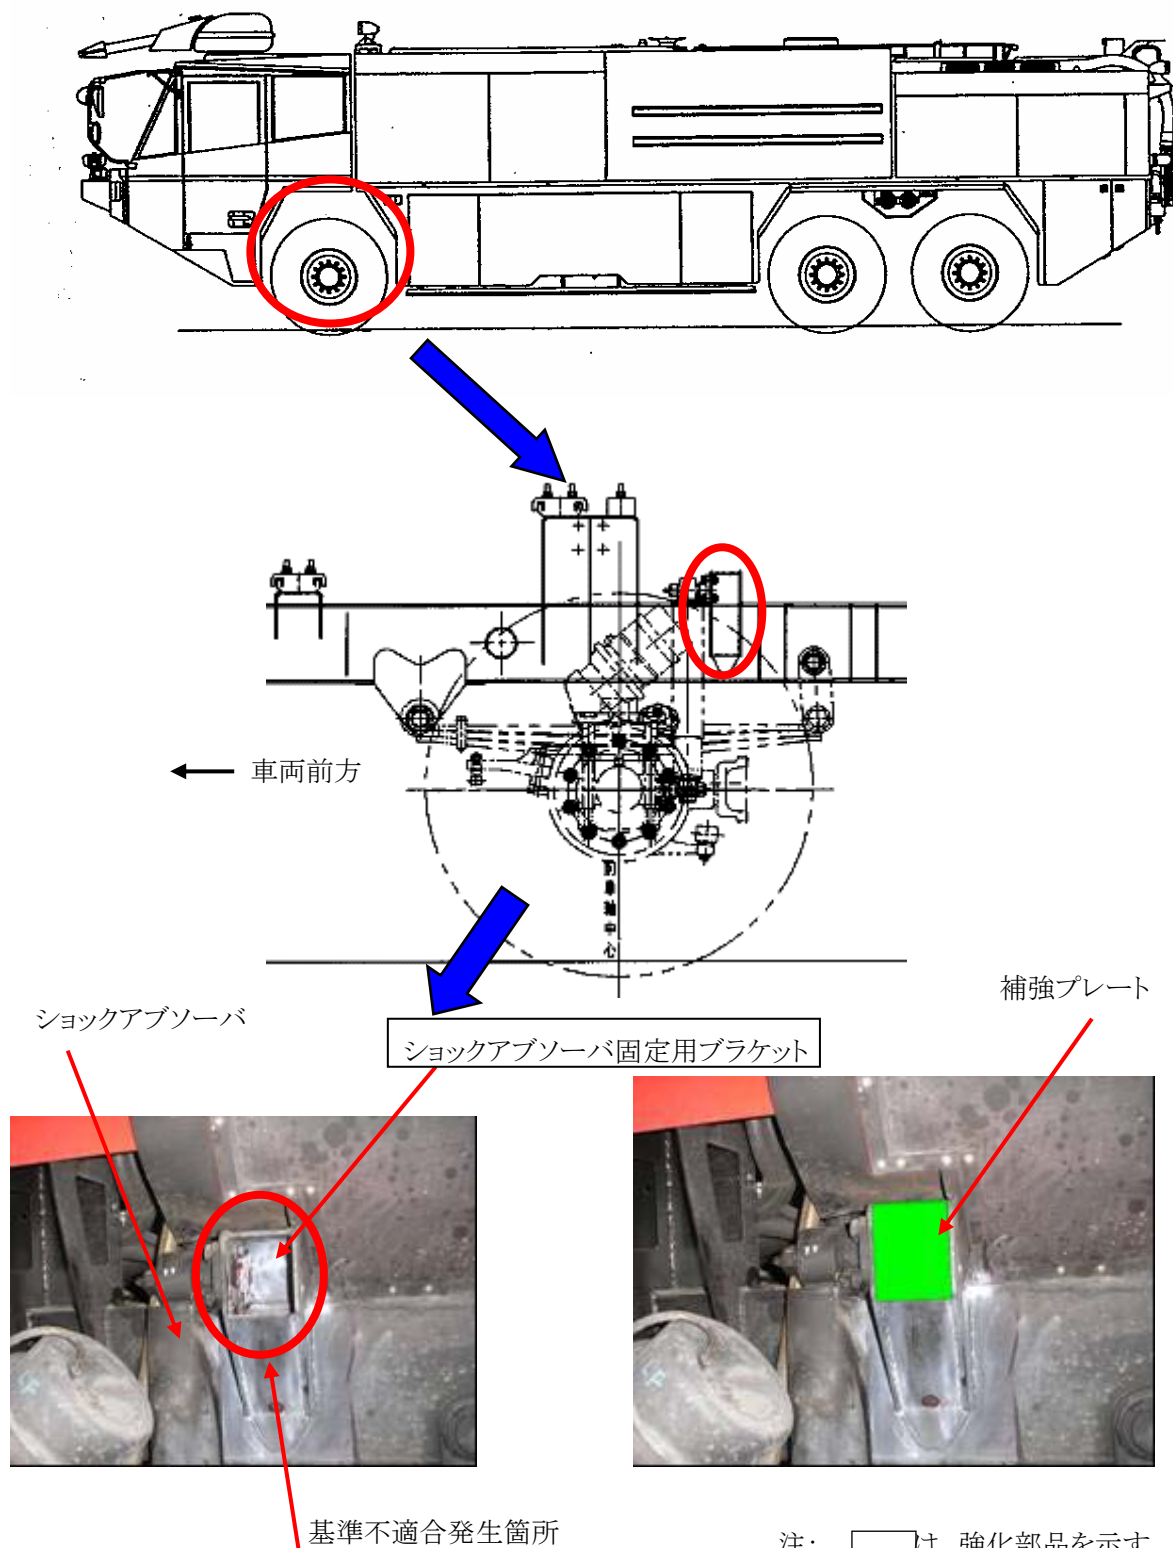
前軸のショックアブソーバ固定用ブラケットの強度が不足しているため、悪路走行時に当該ブラケットが破損するものがある。そのため、そのまま使用を続けると、ショックアブソーバが車枠から外れて車両が傾き、最悪の場合、舵取り性能が損なわれるおそれがある。

改善措置の内容： 全車両、ショックアブソーバ固定用ブラケットに補強プレートを追加する。

識別： ブラケットの形状で識別する。
