# 改 善 箇 所 説 明 図

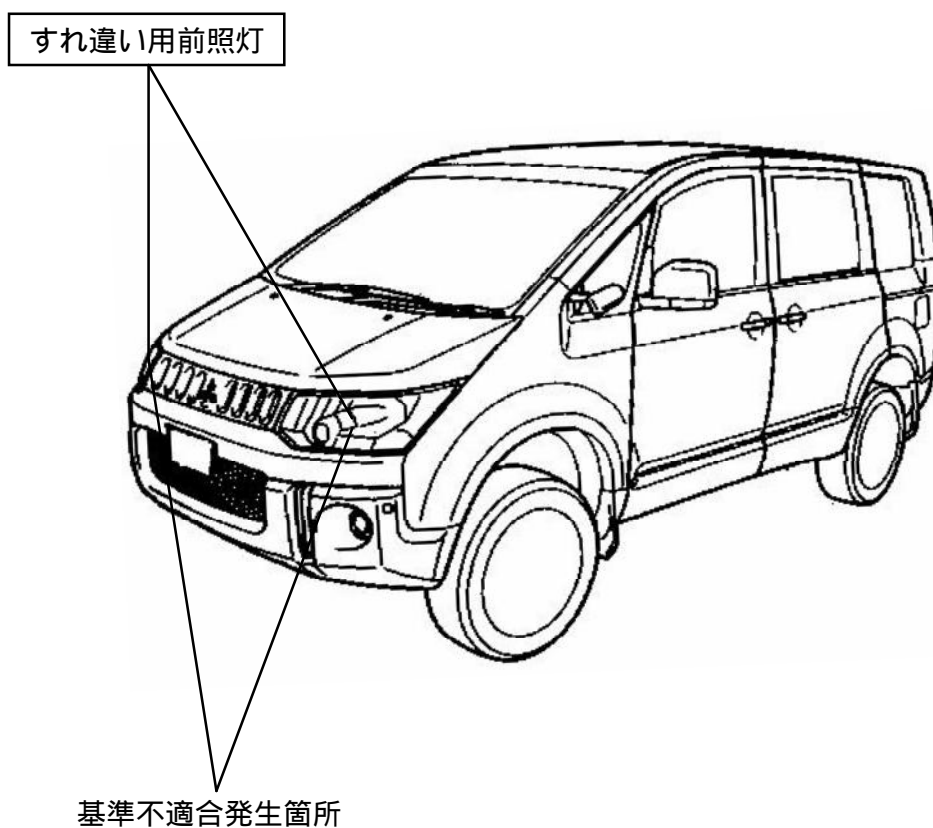
（自動式の前照灯照射方向調節装置付きのすれ違い用前照灯において、光軸調整が実施されていないものがあるため、照射方向が基準から外れたものがある。そのため、前照灯に係る保安基準に適合しないおそれがある。）

注：図中の   内は調整部品を示す。

全車両、すれ違い用前照灯の光軸点検を行い、基準を外れるものについて基準値内に調整する。

識別：助手席ドア側ドアチェッカー取付けボルト（下側）に、白または黄色のペイントを塗布する。
