## 【改善箇所説明図 ①】

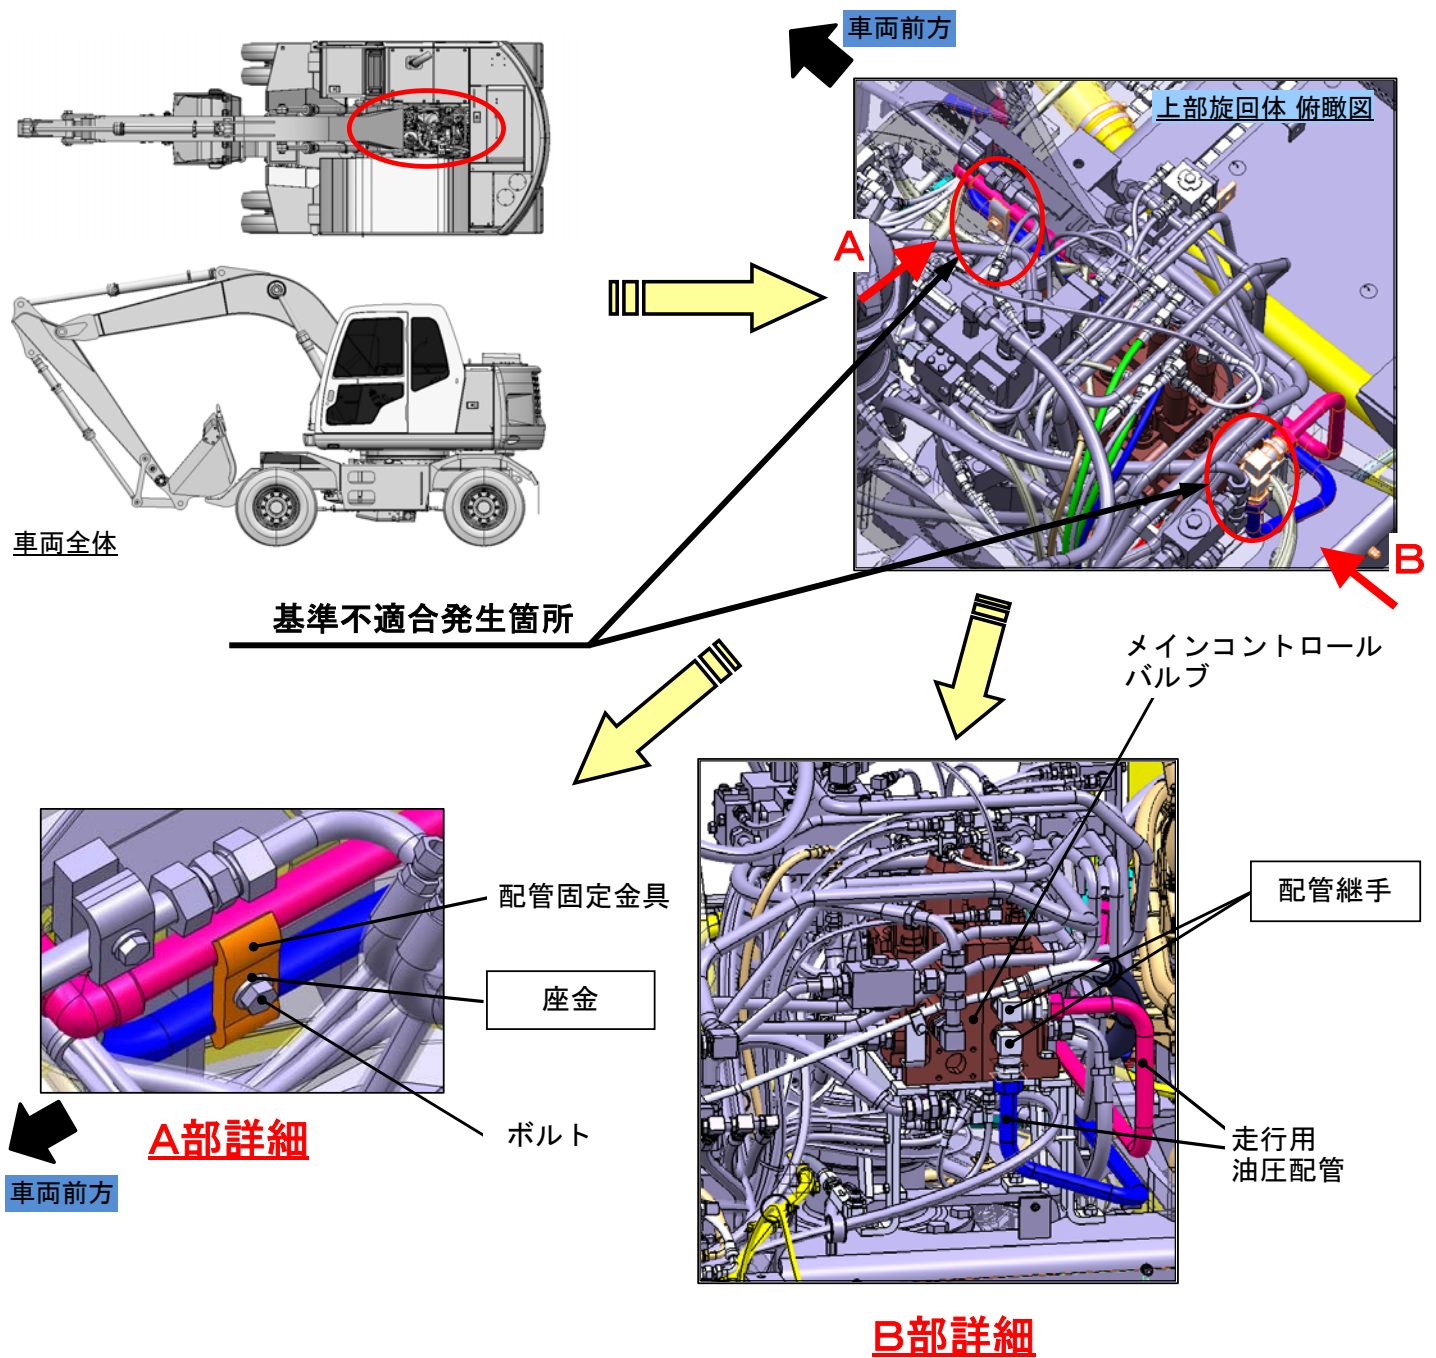
走行用油圧配管において、配管固定金具のボルトの締付トルクが不足しているもの、および配管継手の強度が不足しているものがあるため、車体の振動等により当該ボルトが緩み、配管継手に亀裂が発生する場合がある。そのため、そのままの状態で使用を続けると、作動油が漏れ、最悪の場合、走行ができなくなるおそれがある。

注) □ 内は交換部品を示す。

全車両、配管固定金具の座金を対策品に交換し、ボルトを適正トルクで締付ける。また配管継手を点検し、強度が不足しているものは対策品に交換する。

識別：配管固定金具、及び配管継手表面に白ペンキを塗布し、識別する。
