# 改善箇所説明図

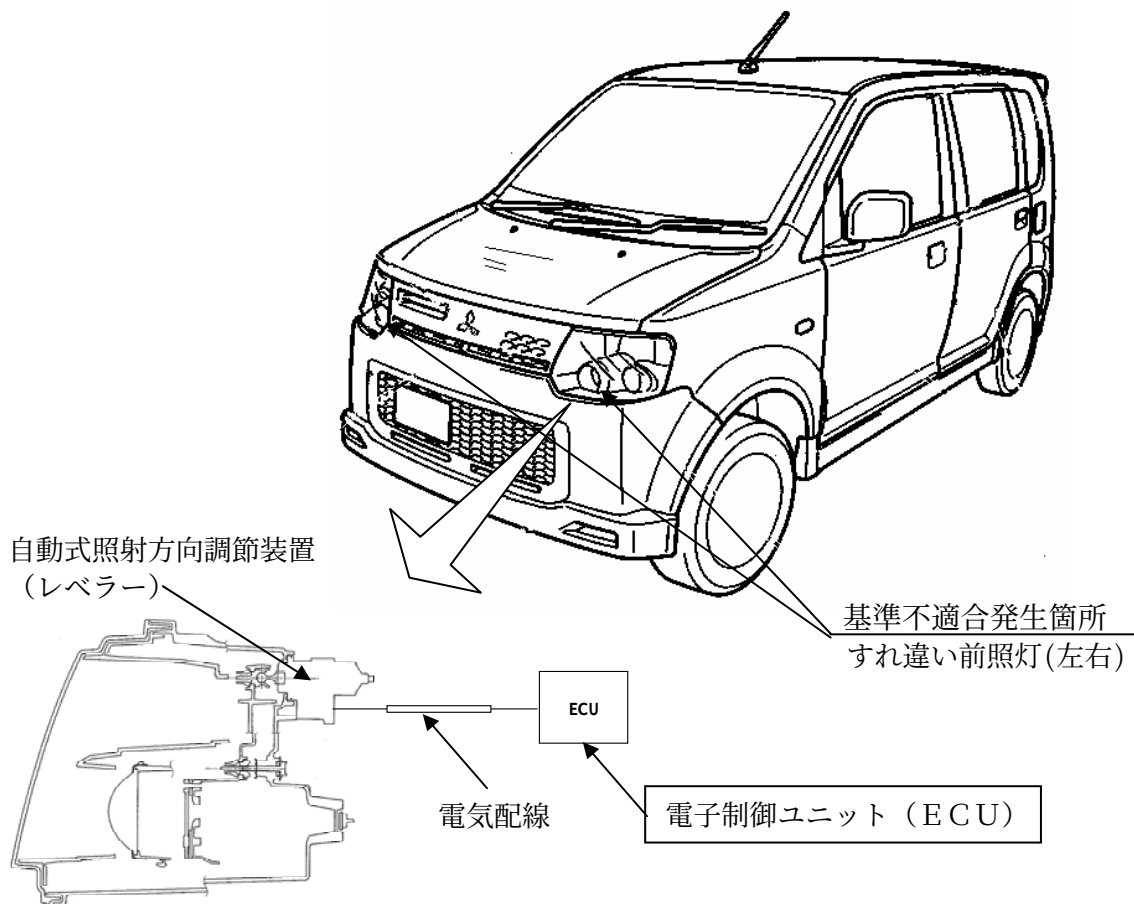
高輝度放電式 (H I D) 前照灯の自動式照射方向調節装置 (レベラー) において、電気回路が不適切なため、使用過程で回路接点に接触抵抗が発生した場合に、自動式照射方向調節装置 (レベラー) が正常に作動しないおそれがある。

注：図中の  内は交換部品を示す。

全車両、自動式照射方向調節装置 (レベラー) の電子制御ユニット (E C U) を接触抵抗の影響を受けない制御にした対策品と交換する。

識別：助手席ドアローヒンジ下側取付けボルト頭部に白色または黄色のペイントを塗布する。
