## 改善箇所説明図

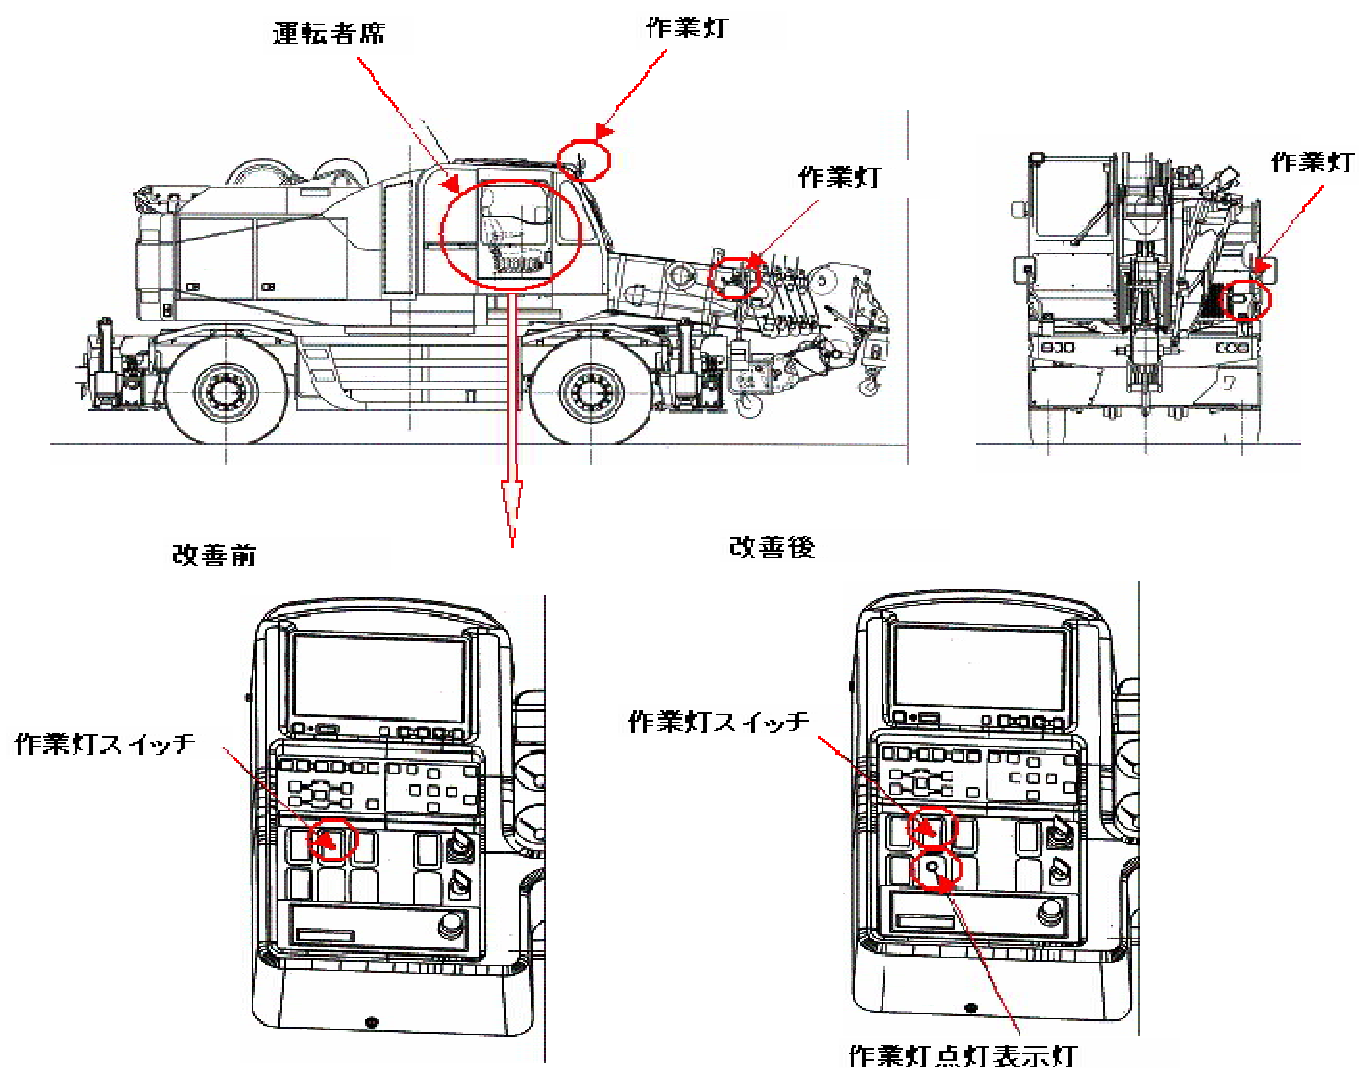
クレーン作業中に使用する灯火（白色、300cd以上）において、運転者席で点灯状態を確認する装置が備えられていない。

全車両、運転者席で点灯を確認できる装置（パイロットランプ）を取付ける。

識別：外観上、点灯状態を確認できる装置（パイロットランプ）の有無にて容易に識別が可能のため、特別な識別の追加は行わない。
