## 改善箇所説明図

### 改善の内容

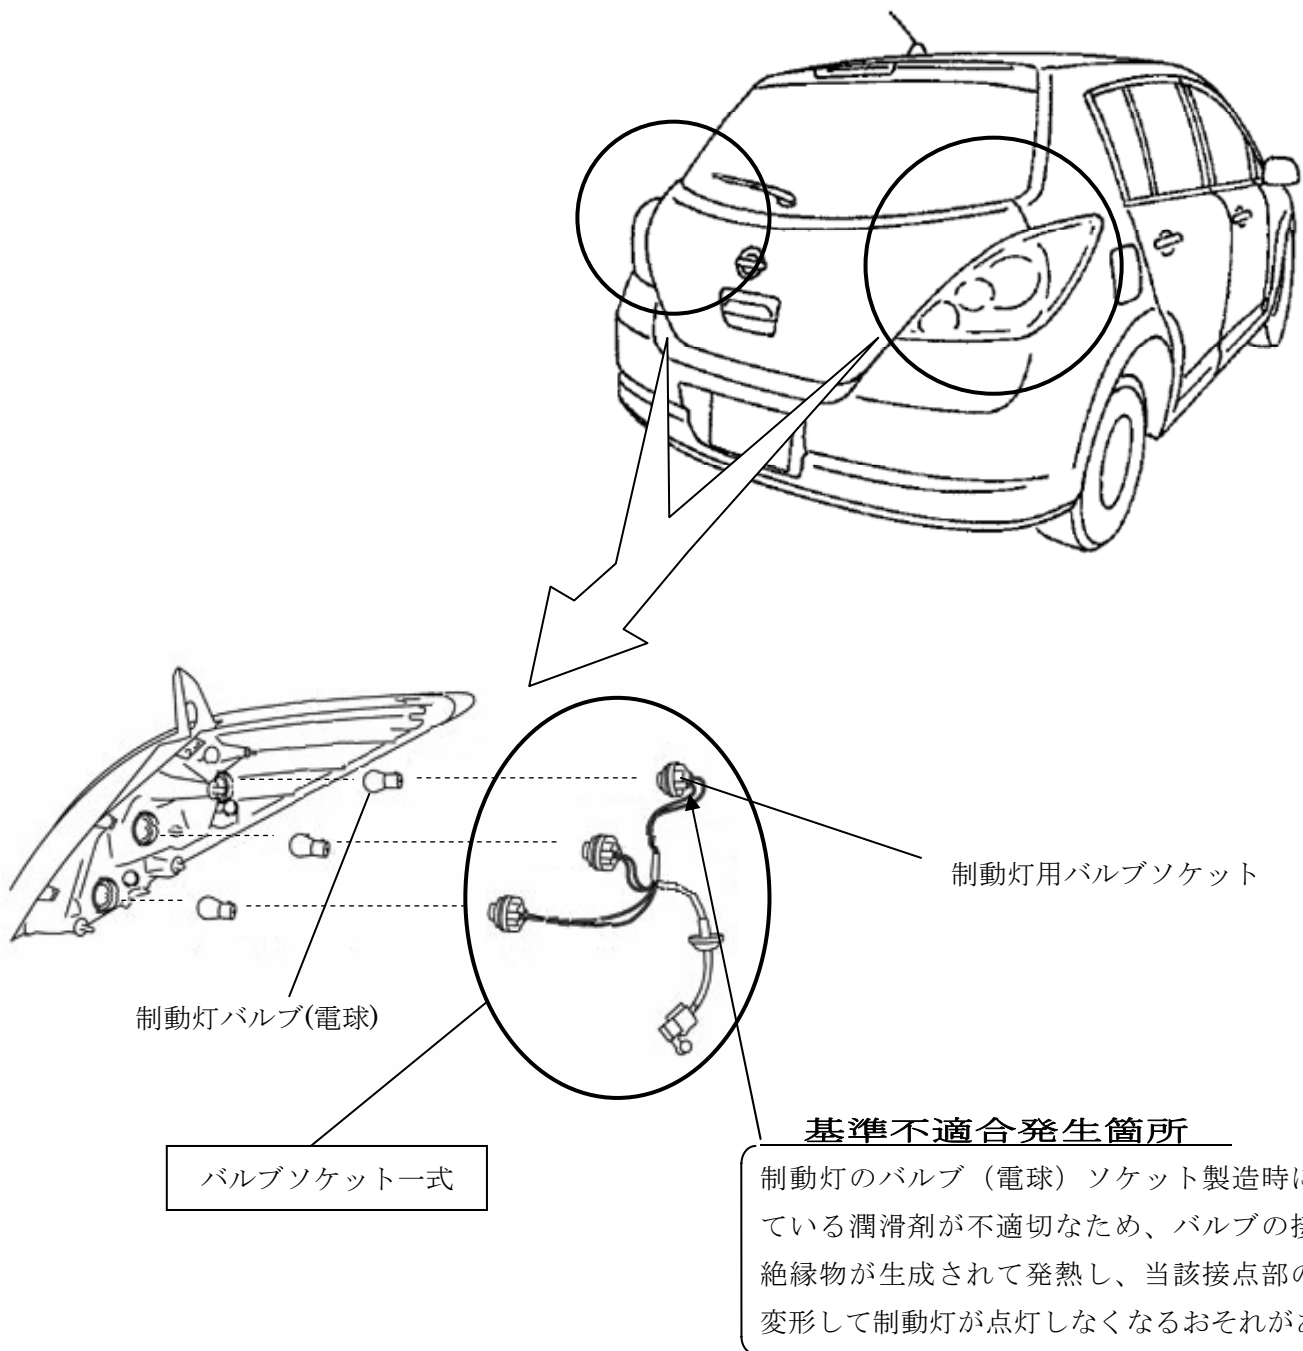
注：  は、交換部品を示す。

全車両、当該バルブソケット一式を対策品と交換する。

識別：銀色のシールをモデルナンバープレートの右横に貼り付ける。
