## 改善箇所説明図

### 改善の内容

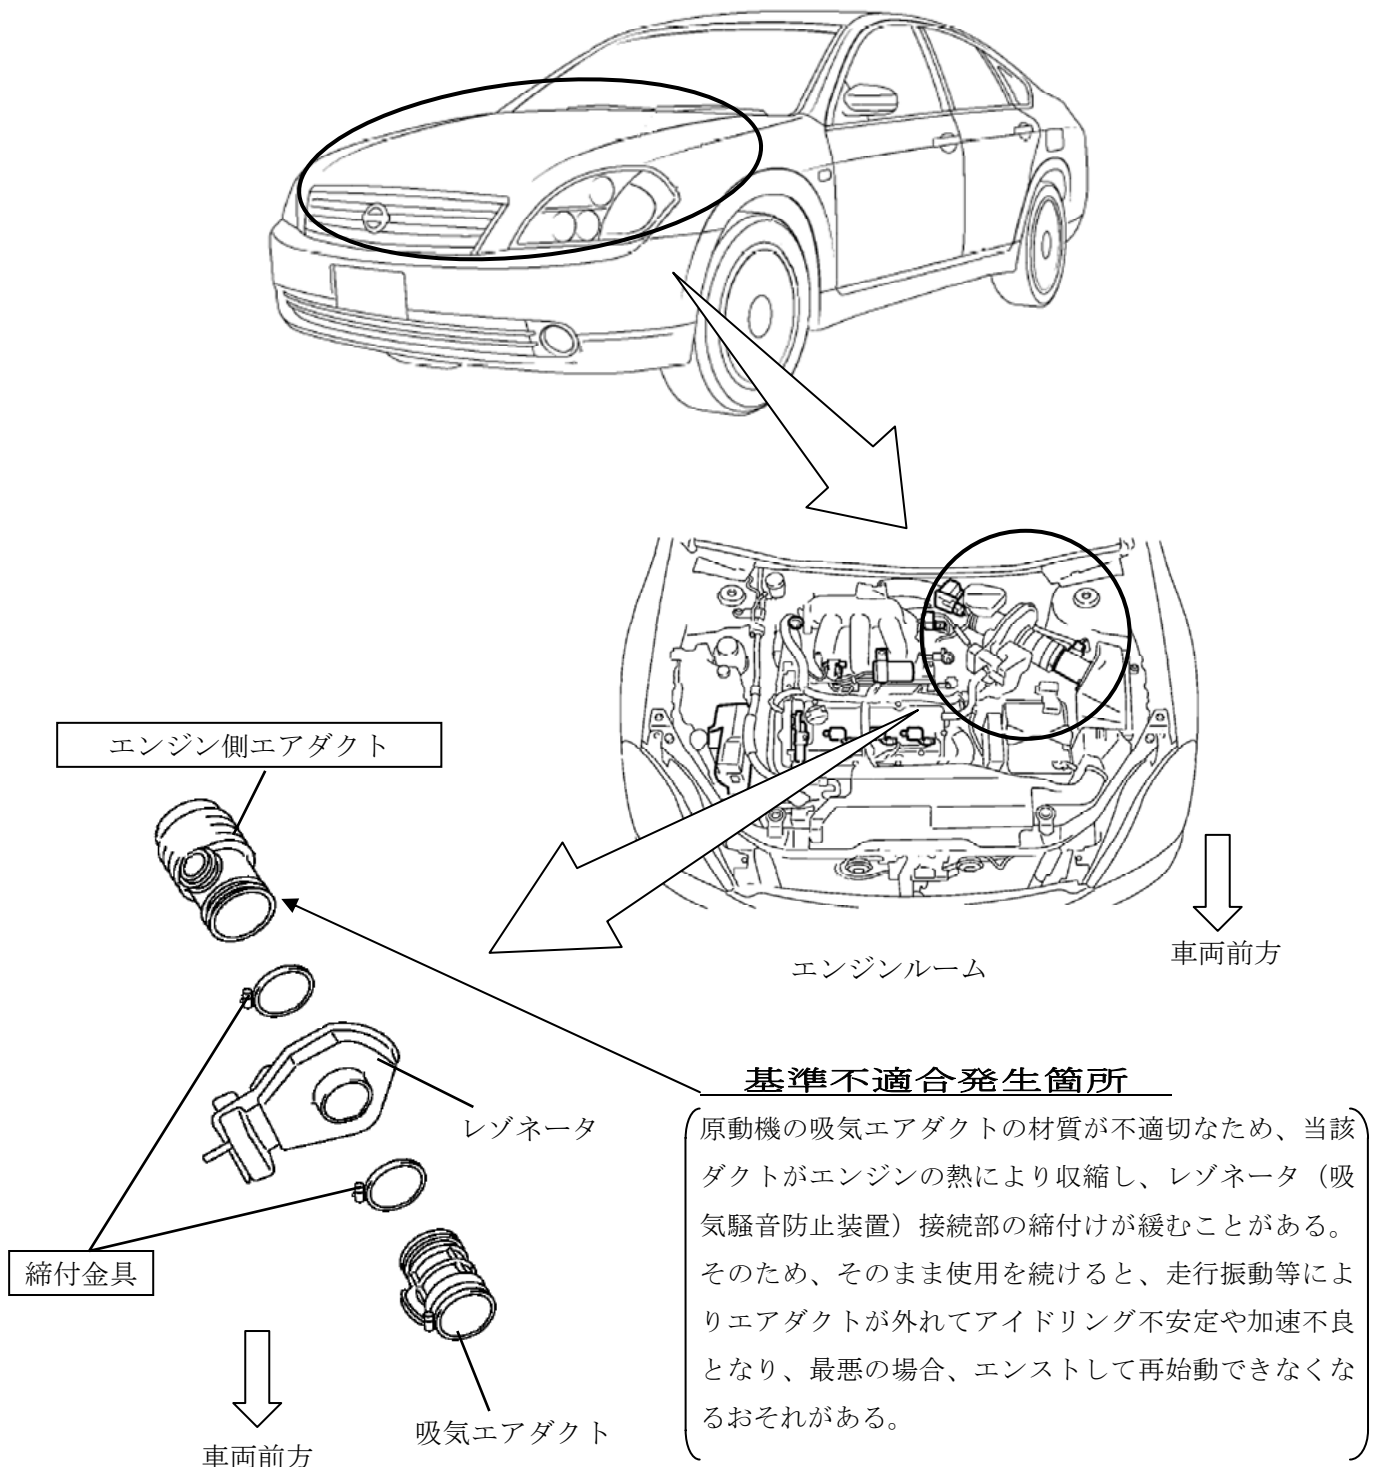
注：  は、交換部品を示す。

全車両、エンジン側エアダクトおよび締付金具を対策品と交換する。

識別：銀色のシールをモデルナンバープレートに貼り付ける。
