## 改善箇所説明図

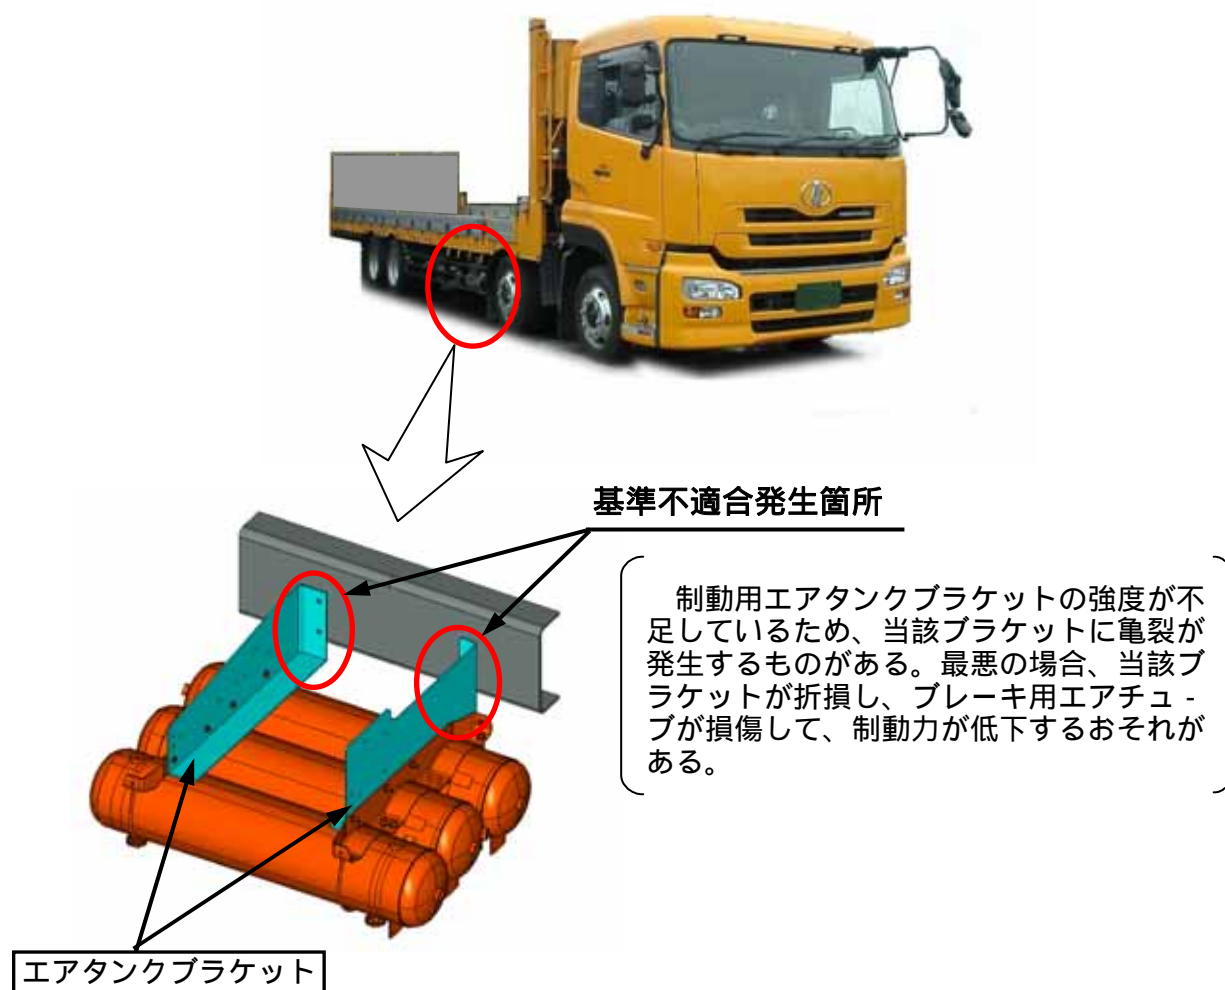
注：   内は交換部品を示す。

全車両、当該ブラケットを対策品に交換する。

識別：当該ブラケットに、白色ペイントを塗布する。
