## 改善箇所説明図

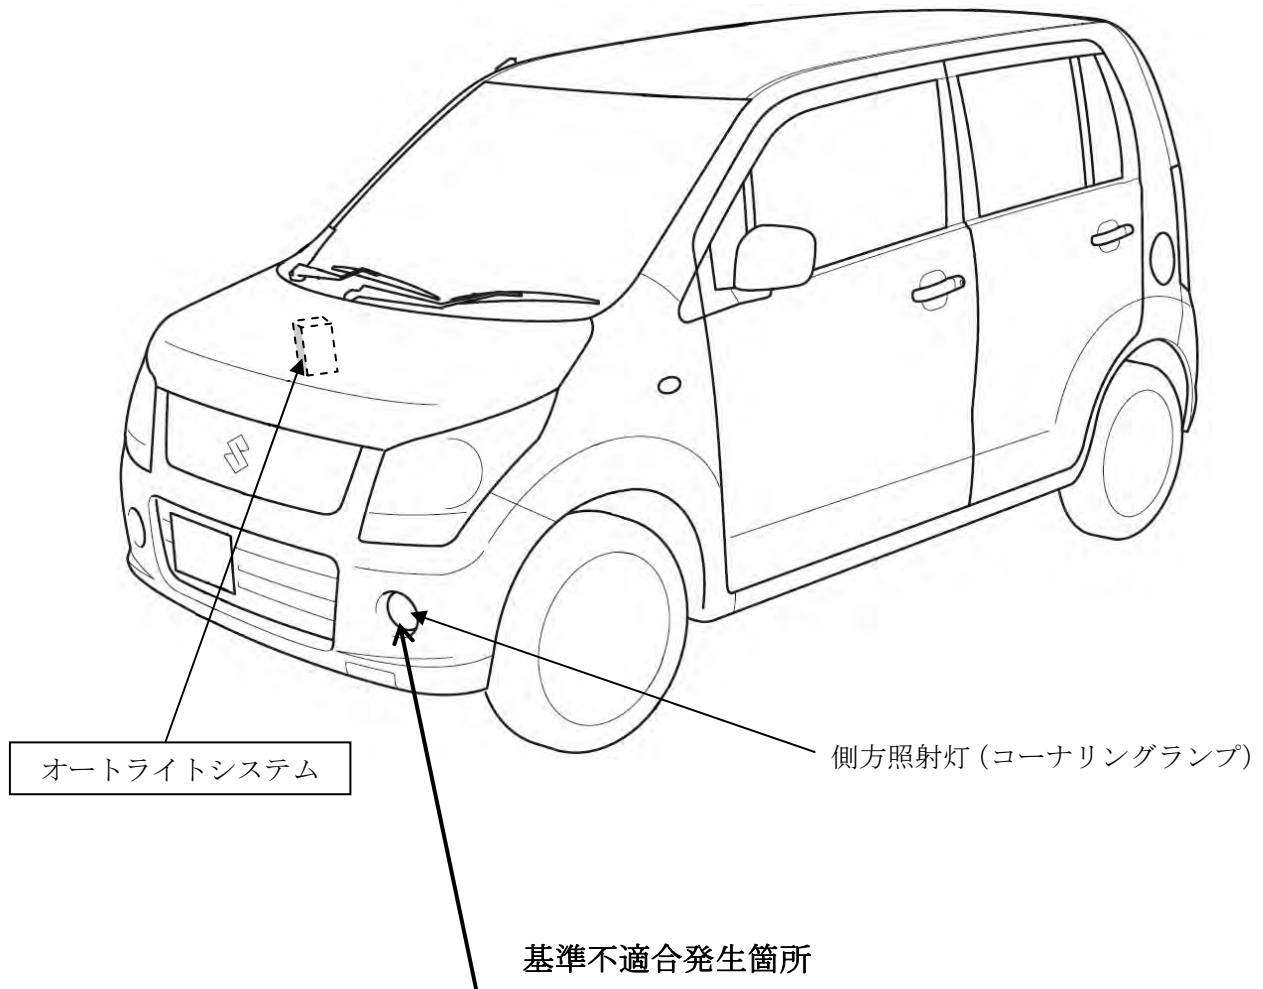
側方照射灯付車において、オプション品として設定したオートライトシステム（車外の明るさに応じて前照灯を自動的に点灯、消灯する装置）の電気回路が不適切なため、前照灯が点灯していない場合に側方照射灯が点灯し、道路運送車両の保安基準に適合しない。

注：□ は交換部品を示す。

全車両、オートライトシステムの有無を点検し、対象となるものは当該システムを対策品と交換する。

識別：ID プレートに緑色のシールを貼付する。
