## 改善箇所説明図

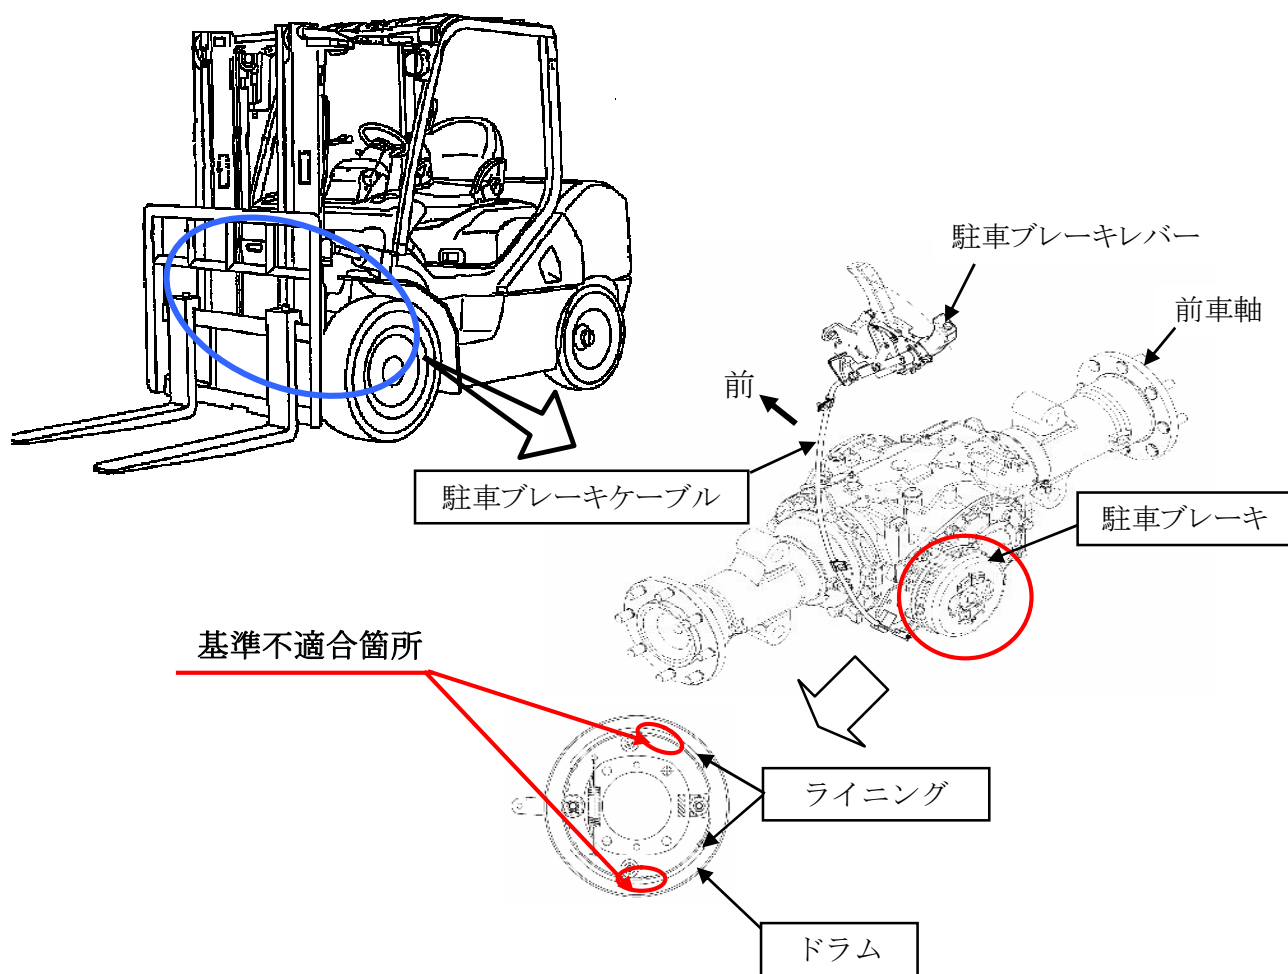
注:   は交換部品を示す。

（駐車ブレーキにおいて、駐車ブレーキドラムのライニング当たり面が粗いため、駐車制動能力が不足しているおそれがある。）

全車両、駐車ブレーキ一式を対策品に交換し、駐車ブレーキレバー操作力の調整範囲を見直し調整する。

識別: 駐車ブレーキの側面に黒色のペイントを塗布する。
