## 改善箇所説明図

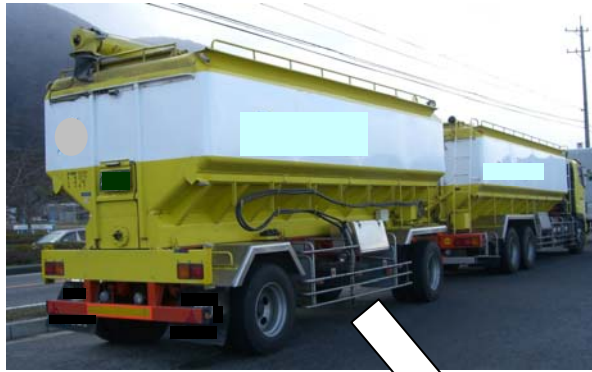
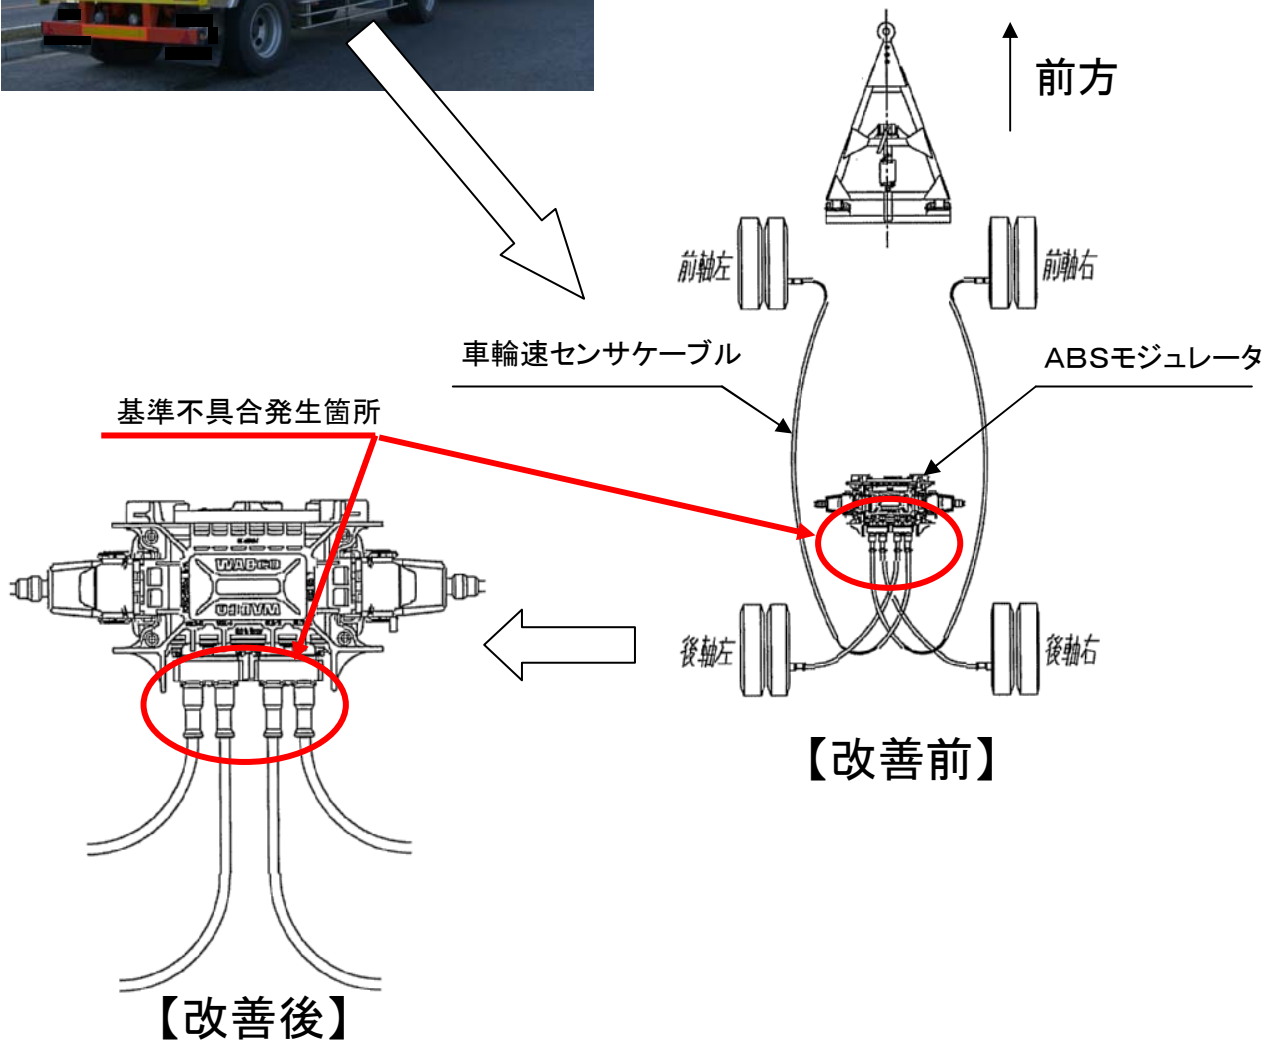
### 【基準不適合箇所】

アンチロックブレーキシステム (ABS) において、制御器 (モジュレータ) へ接続する後輪の回転速度検出センサー配線が、左右逆に接続されているものがある。そのため、ABS制御が正しく行われないおそれがある。

### 【改善措置の内容】

全車両、ABS速度センサーの配線を点検し、左右逆に接続されているものは正しく接続

識別：改善実施済車には、車台番号打刻位置付近にNo.2418のリコール対策済みステッカーを貼付ける。
