# 改善箇所説明図

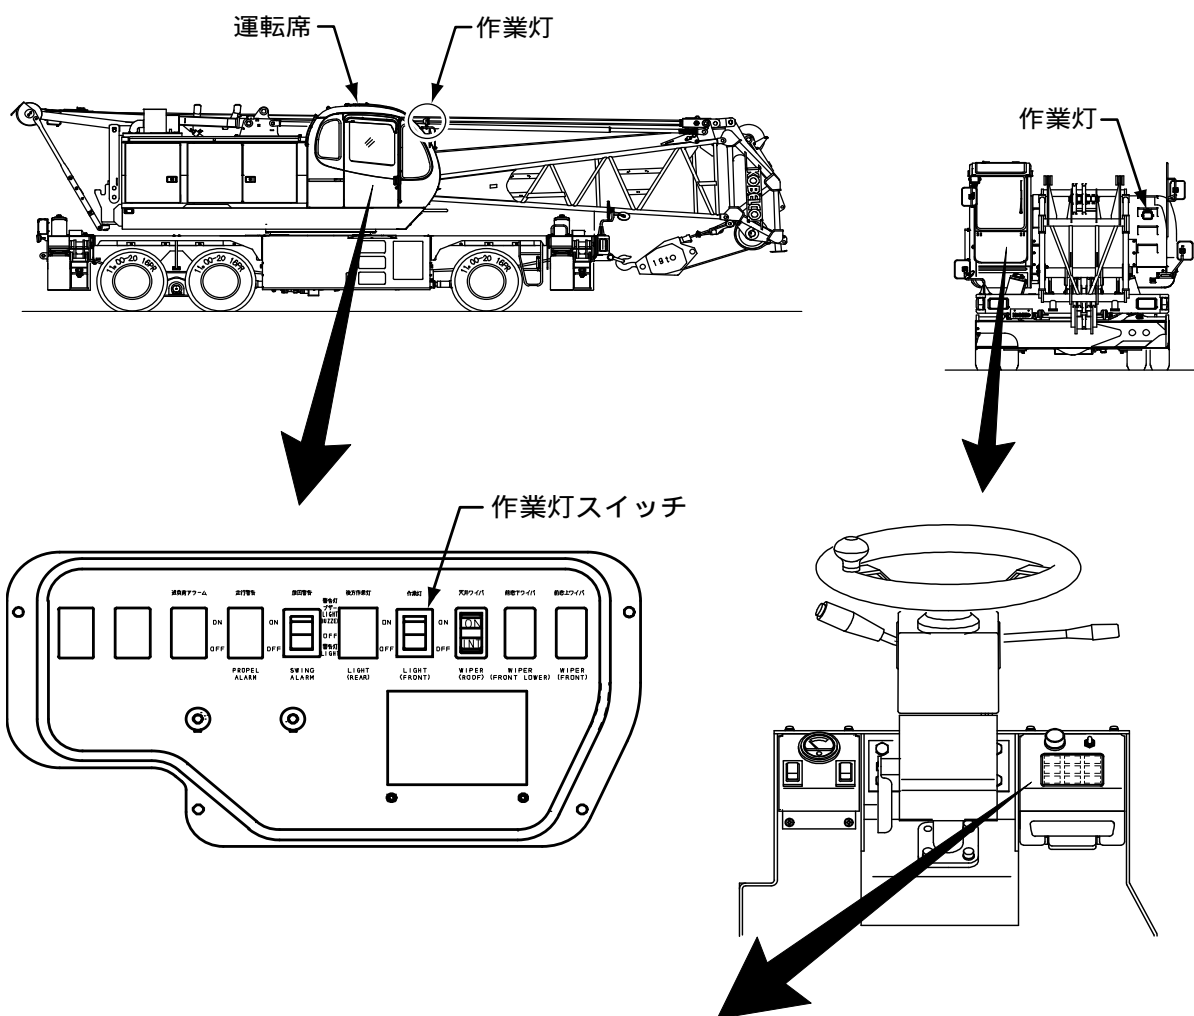
| 改善前 | 改善後 |
| | <p>作業灯点灯表示</p> |

クレーン作業中に点灯する灯火 (白色、300cd以上)において、運転者席で点灯状態を確認する装置が備えられていない。

全車両、運転者席で点灯を確認できる装置 (パイロットランプ)を取付ける。

識別：外観上、点灯状態を確認できる装置 (パイロットランプ)の有無にて容易に識別が可能  
なため、特別な識別は行わない。
