## 改善箇所説明図

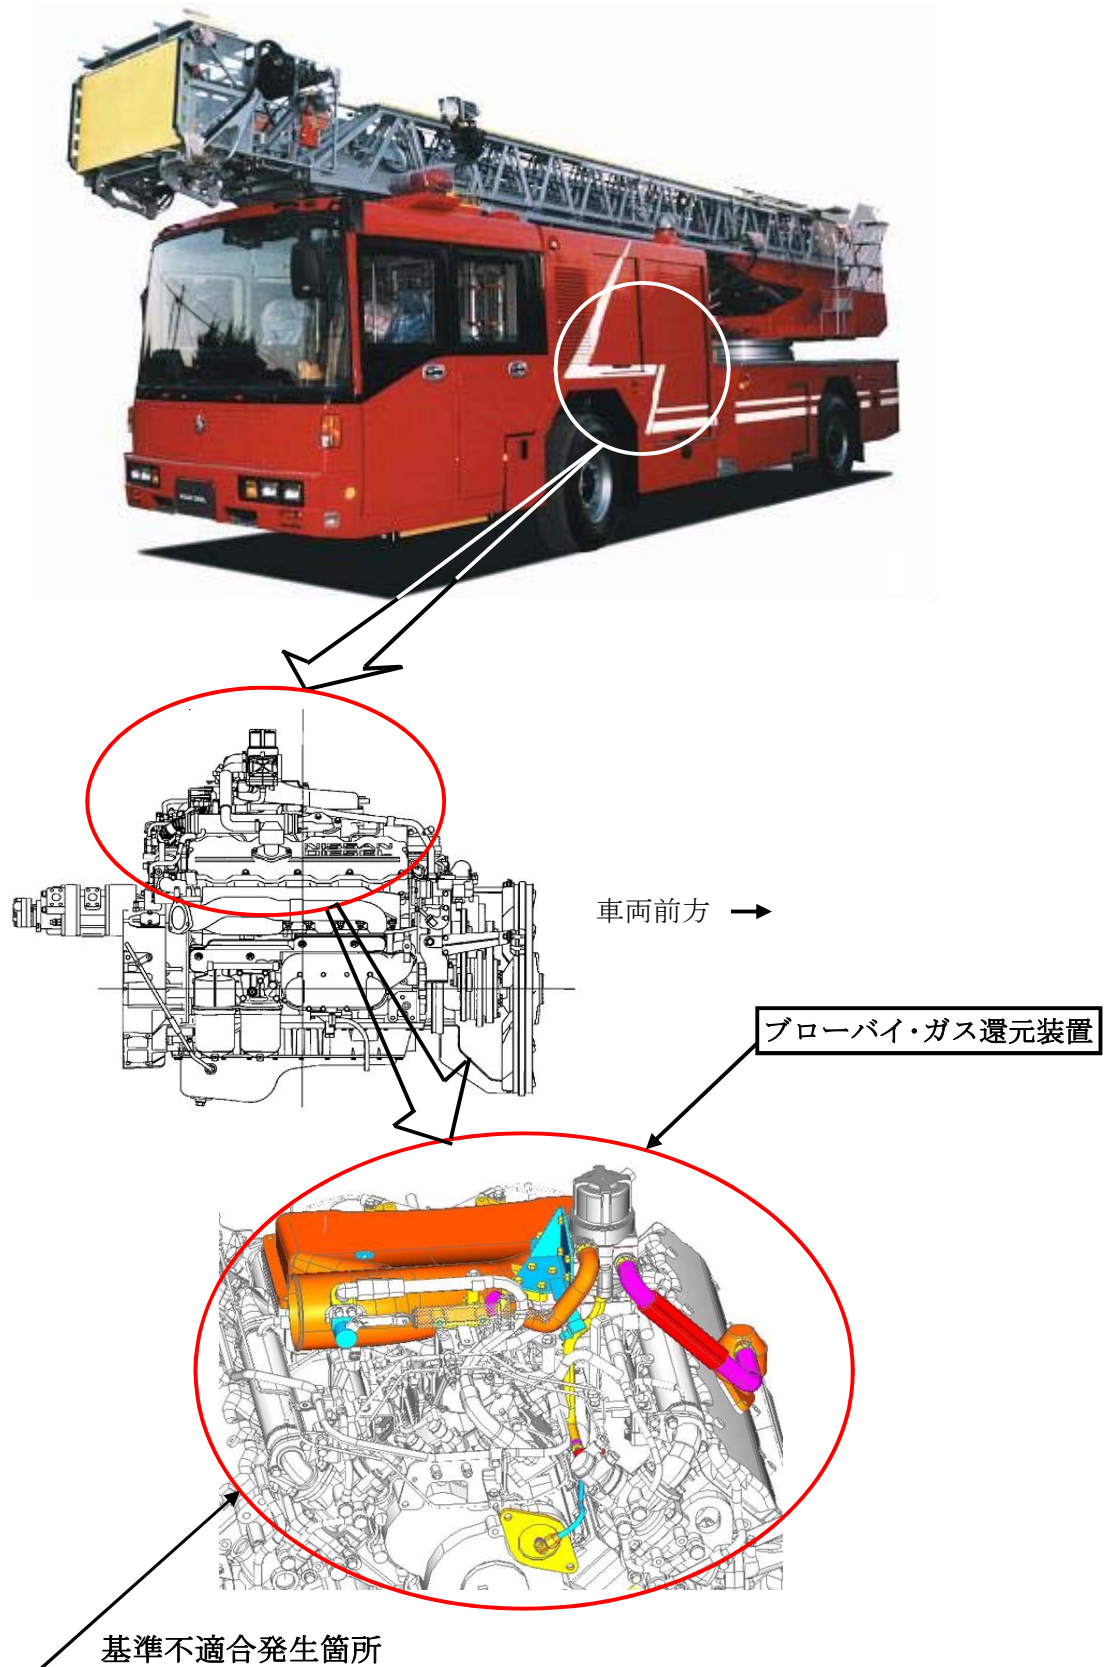
原動機において、ブローバイ・ガス還元装置が装着されていないため、道路運送車両の保安基準に適合しない。

注：   内は追加部品を示す。

全車両、ブローバイ・ガス還元装置を装着する。
