改善箇所説明図

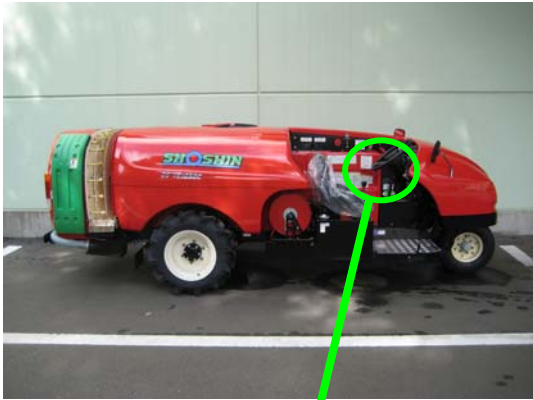
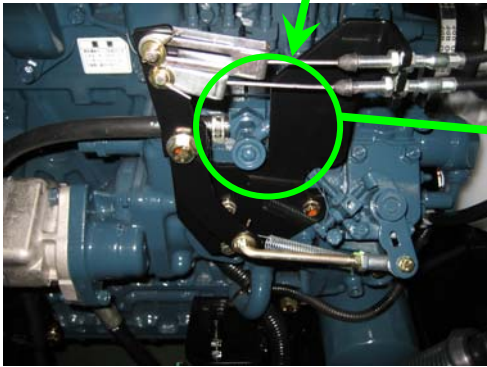
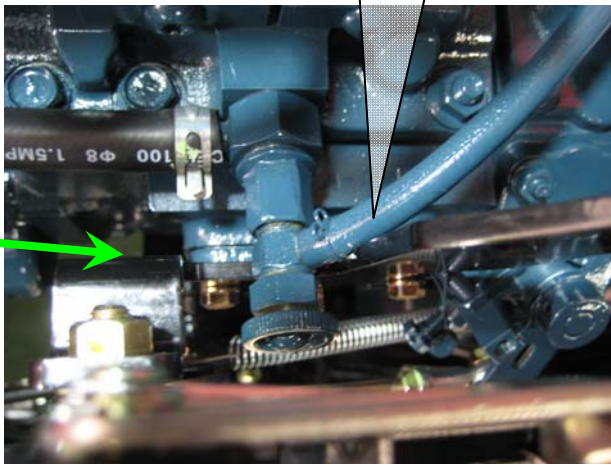
農業用薬剤散布車の燃料装置において、原動機にあるインジェクションポンプの燃料エア抜き用ホロースクリューからインジェクションノズルに配管されている燃料チューブが、アクセルワイヤーリンクベースと干渉し、そのままの状態で使用を続けると、当該燃料チューブが損傷し、燃料が漏れ、最悪の場合、火災になるおそれがある。

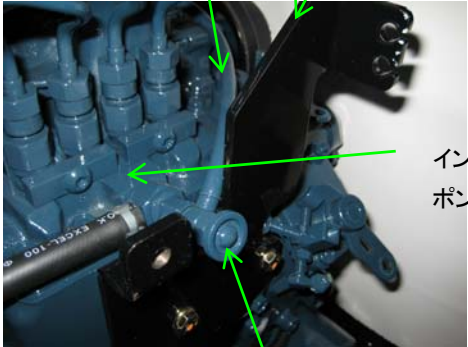
| 改善前 | 改善後 |
|---|---|
| <div><p>燃料チューブ</p><p>アクセルワイヤーリンクベース</p><p>インジェクションポンプ</p><p>燃料エア抜き用ホロースクリュー</p></div> | <div><p>燃料チューブ</p><p>アクセルワイヤーリンクベース</p></div> <p><u>改善措置の内容</u><br/>全車両、アクセルワイヤーリンクベースを対策品と交換するとともに、燃料チューブを新品と交換する。</p> |
