# 改善箇所説明図

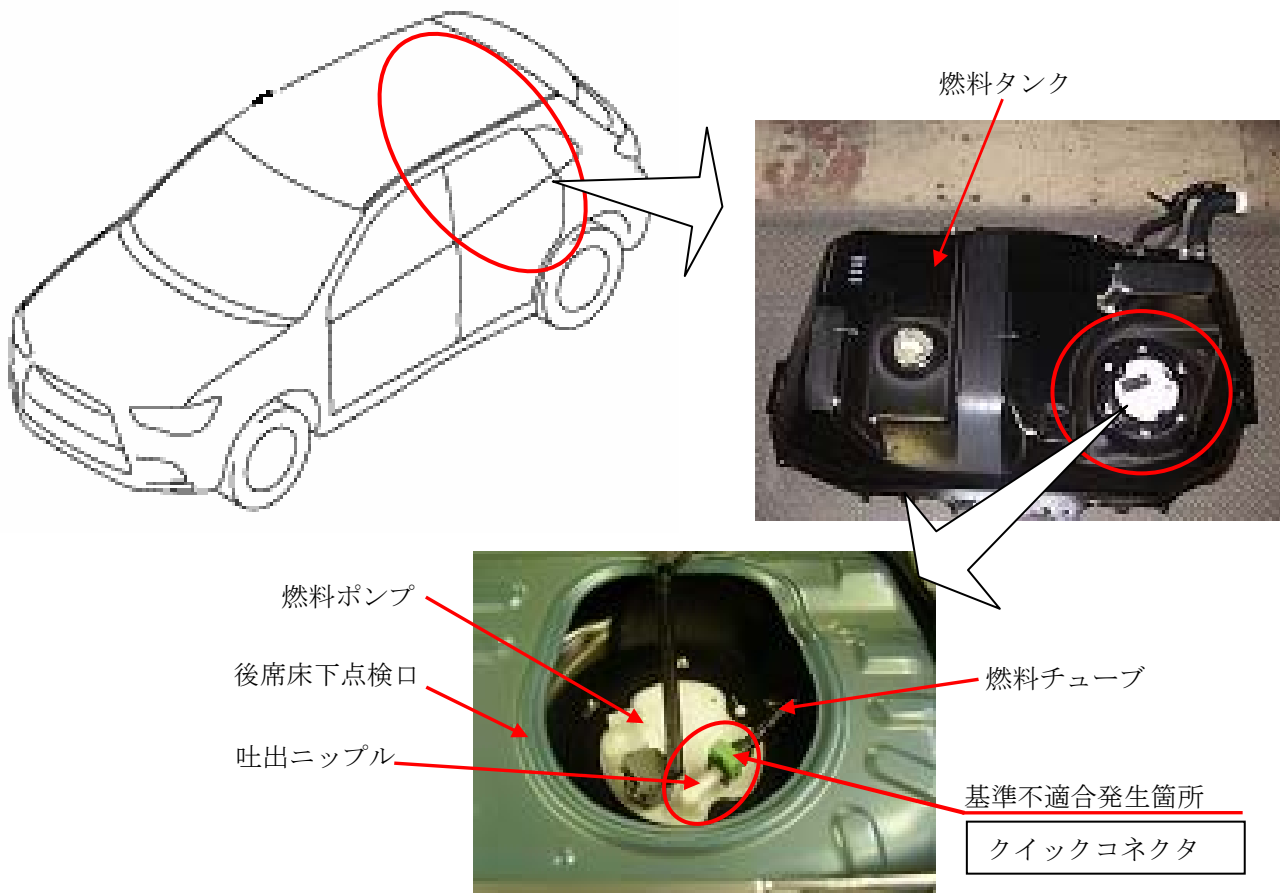
燃料ポンプにおいて、燃料ポンプの吐出ニップルと燃料チューブ継ぎ手部（クイックコネクタ）の組付作業が不適切なため、クイックコネクタが正規に嵌合していないものがある。そのため、クイックコネクタが当該ニップルから外れ、燃料が漏れるおそれがある。

注：  は、点検箇所を示す。

全車両、クイックコネクタの嵌合状態を点検し、嵌合が不十分な場合は正規嵌合状態にする。

識別：運転席ドアチェックのドア側取付けボルト（上側）頭部に、白または黄色のペイントを塗布する。

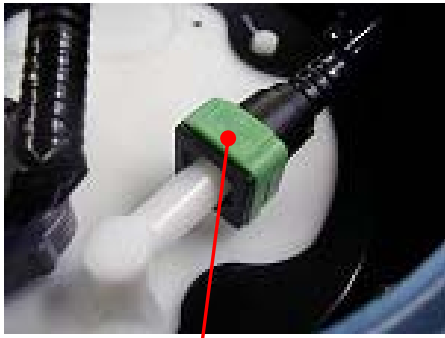
| 正規嵌合状態 | 嵌合不良状態 |
|---|---|
| クイックコネクタ正規嵌合状態<br>(ロックリテーナセット状態) | クイックコネクタ嵌合不良状態<br>(ロックリテーナ未セット状態) |
