## 改善箇所説明図

### 基準不適合の内容

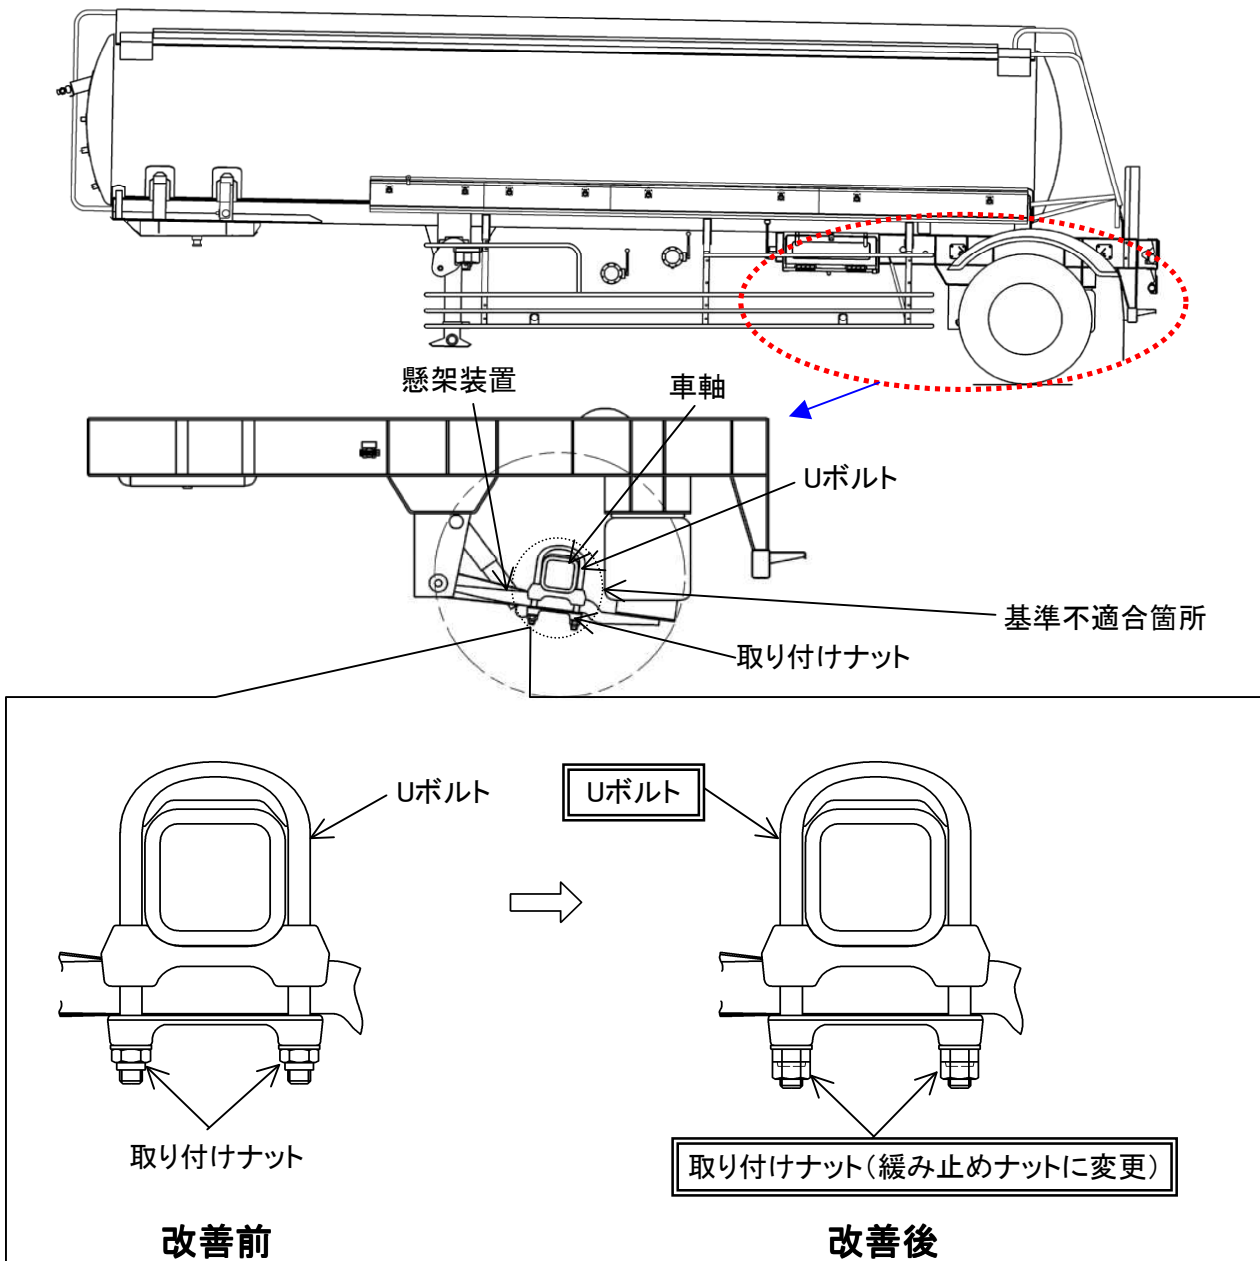
注: Uボルト は、交換する部品を示す。

20キロリットル石油運搬用アルミタンクを架装した後輪1軸のタンクセミトレーラにおいて、車両の使用環境における影響の評価が不十分な設計のため、走行時の振動により後輪車軸と懸架装置を固定しているUボルトの取り付けナットが、想定よりも早く緩む場合がある。そのため、当該ナットが緩んだ状態で使用を続けると、Uボルトが過大な繰り返し荷重を受けて折損し、最悪の場合、当該車軸がずれ、走行不能となるおそれがある。

全車両、Uボルトの取り付けナットを対策品に交換するとともに、Uボルトを新品に交換する。なお、使用者に対し、当該部の定期点検整備の励行について案内書を配布し、その重要性について周知徹底を図る。

対策品に交換した部品により識別とする。
