## 改善箇所説明図

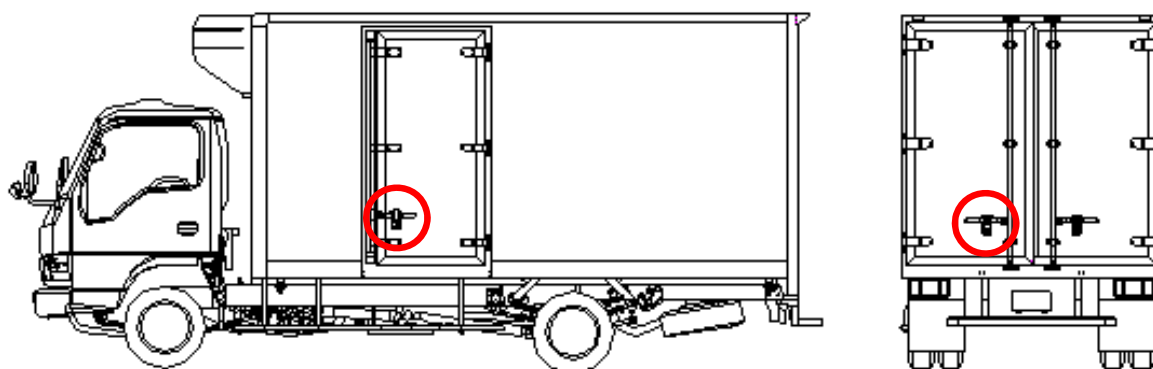
基準不適合発生箇所

〔バン型荷台の荷室ドア施錠装置の施錠確認ランプの灯色が不適切なため、リモコンキーにて施錠装置を開錠した場合、当該赤色ランプが点灯した状態で走行することが可能であることから、道路運送車両の保安基準第42条で定めるその他の灯火

全車両、施錠確認ランプの灯色を緑色にした対策品に交換する。
