## 改善箇所説明図

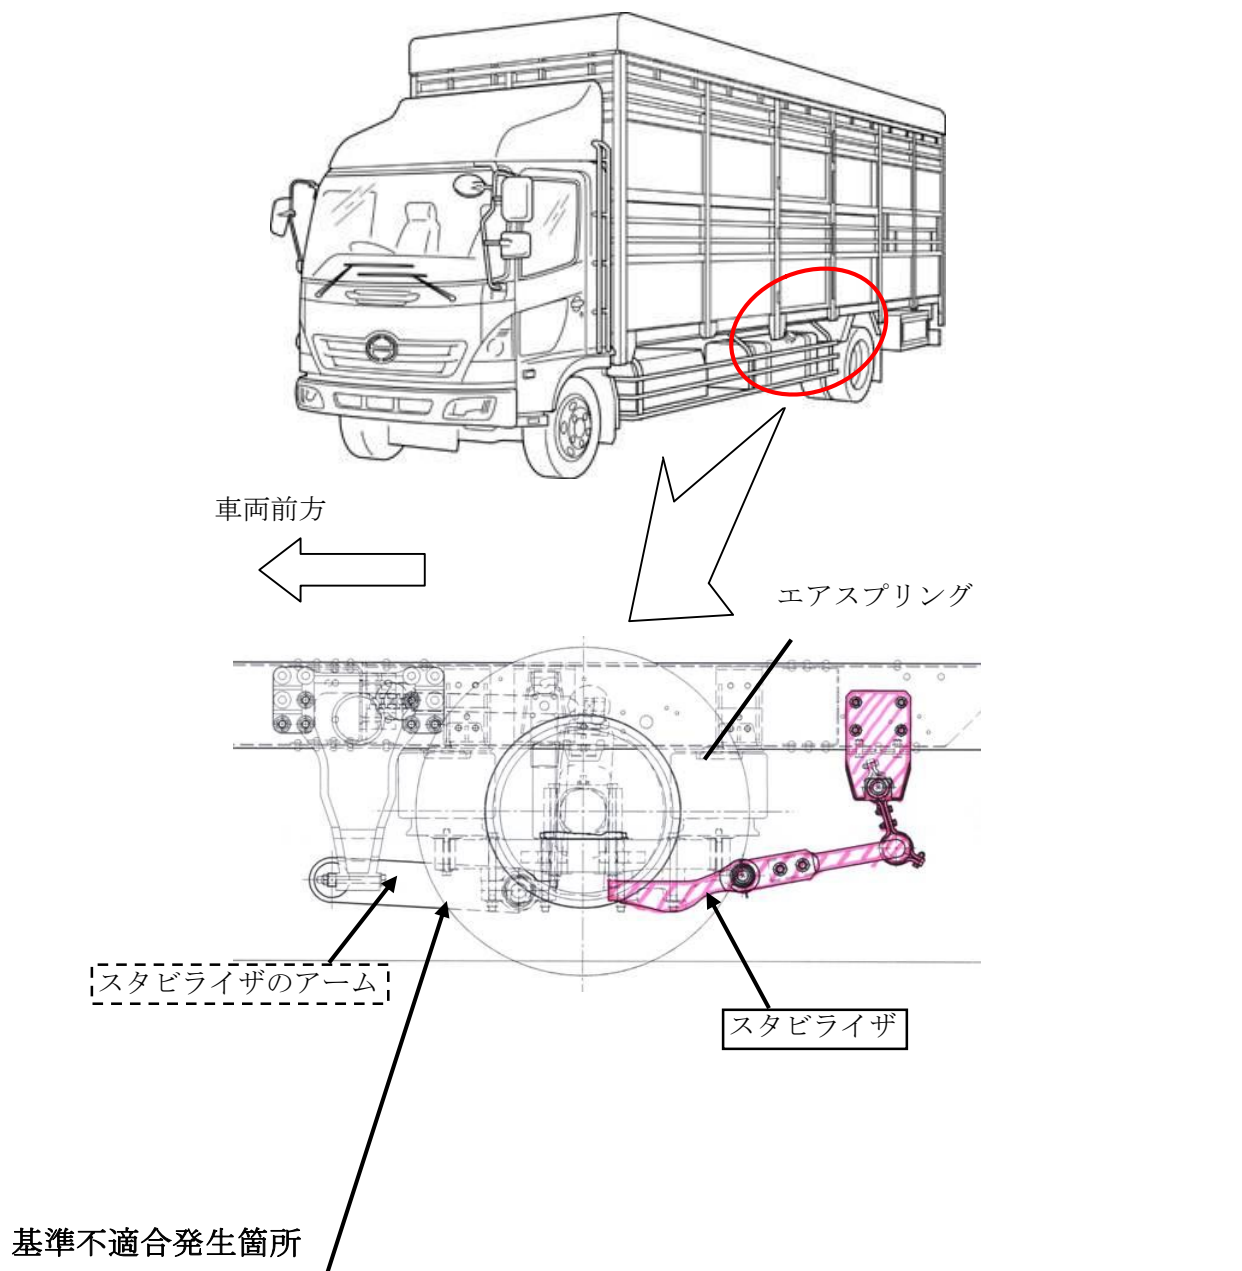
重心が高い車両において、後軸エアサスペンションのスタビライザのアームの強度が不足しているため、ローリングを繰り返すと、当該アームに亀裂が発生する可能性がある。そのため、そのまま使用を続けると、最悪の場合、当該アームが折損し、走行が不安定になるおそれがある。

注：  は追加する部品、 は交換する部品を示す。

全車両、あらたに後軸にスタビライザを追加するとともに、既存のスタビライザを新品に交換する。
