## 改善箇所説明図（例として走行装置のスイッチを示す）

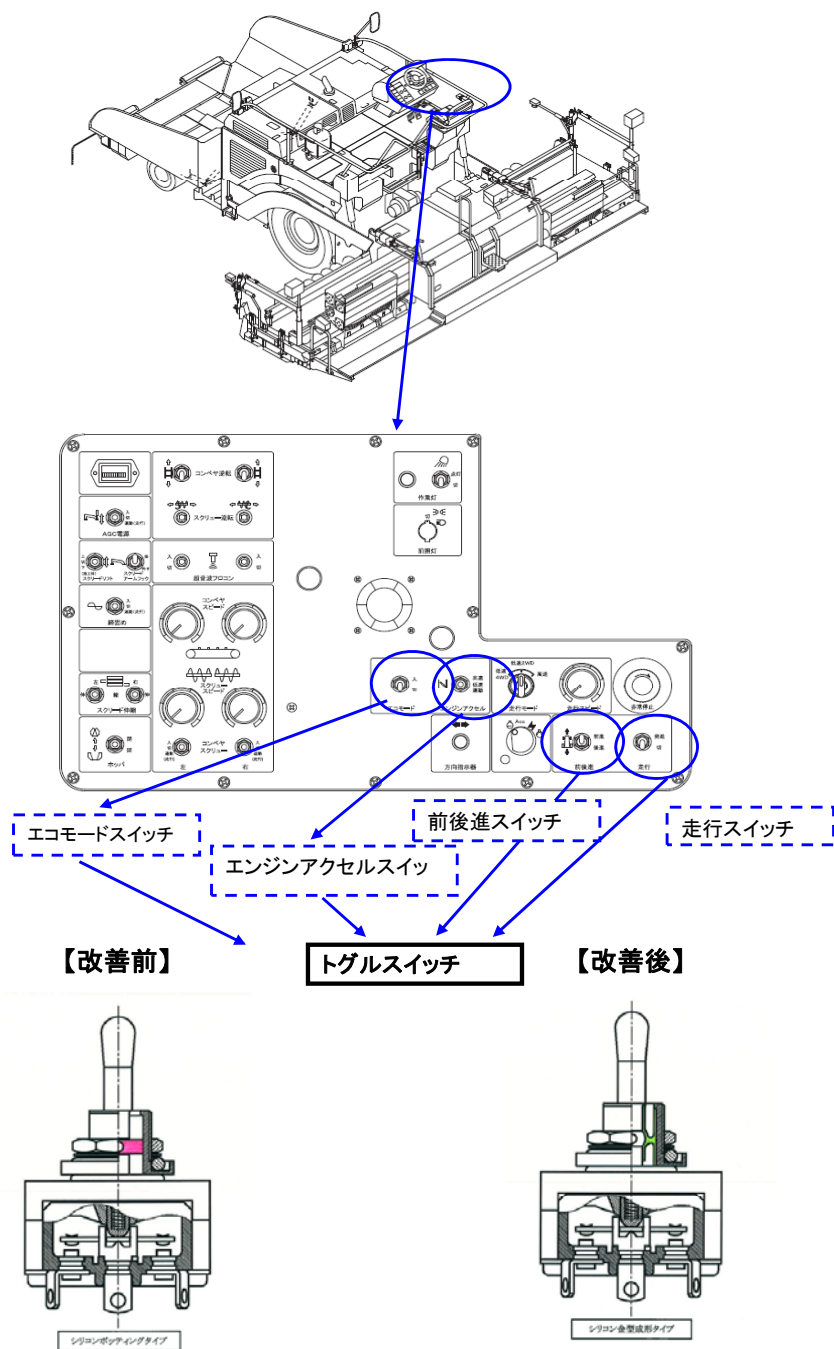
### 基準不具合発生箇所

アスファルトフィニッシャーに備える走行装置及び作業装置の作動状態を切り替えるトグルスイッチの防水構造が不適切なため、当該スイッチ内部の接点部に水が侵入し、接点不良が発生する場合がある。そのため、そのままの状態で使用を続けると、走行装置又は作業装置が誤作動を起こすなど正常な操作ができなくなるおそれがある。

注：   は対策部品に交換する部品を示す。

全車両、対象となるトグルスイッチを対策品に交換する。

識別：対策完了車両には、操作パネル右上にNo. 3120のステッカーを貼付する。
