## 改善箇所説明図

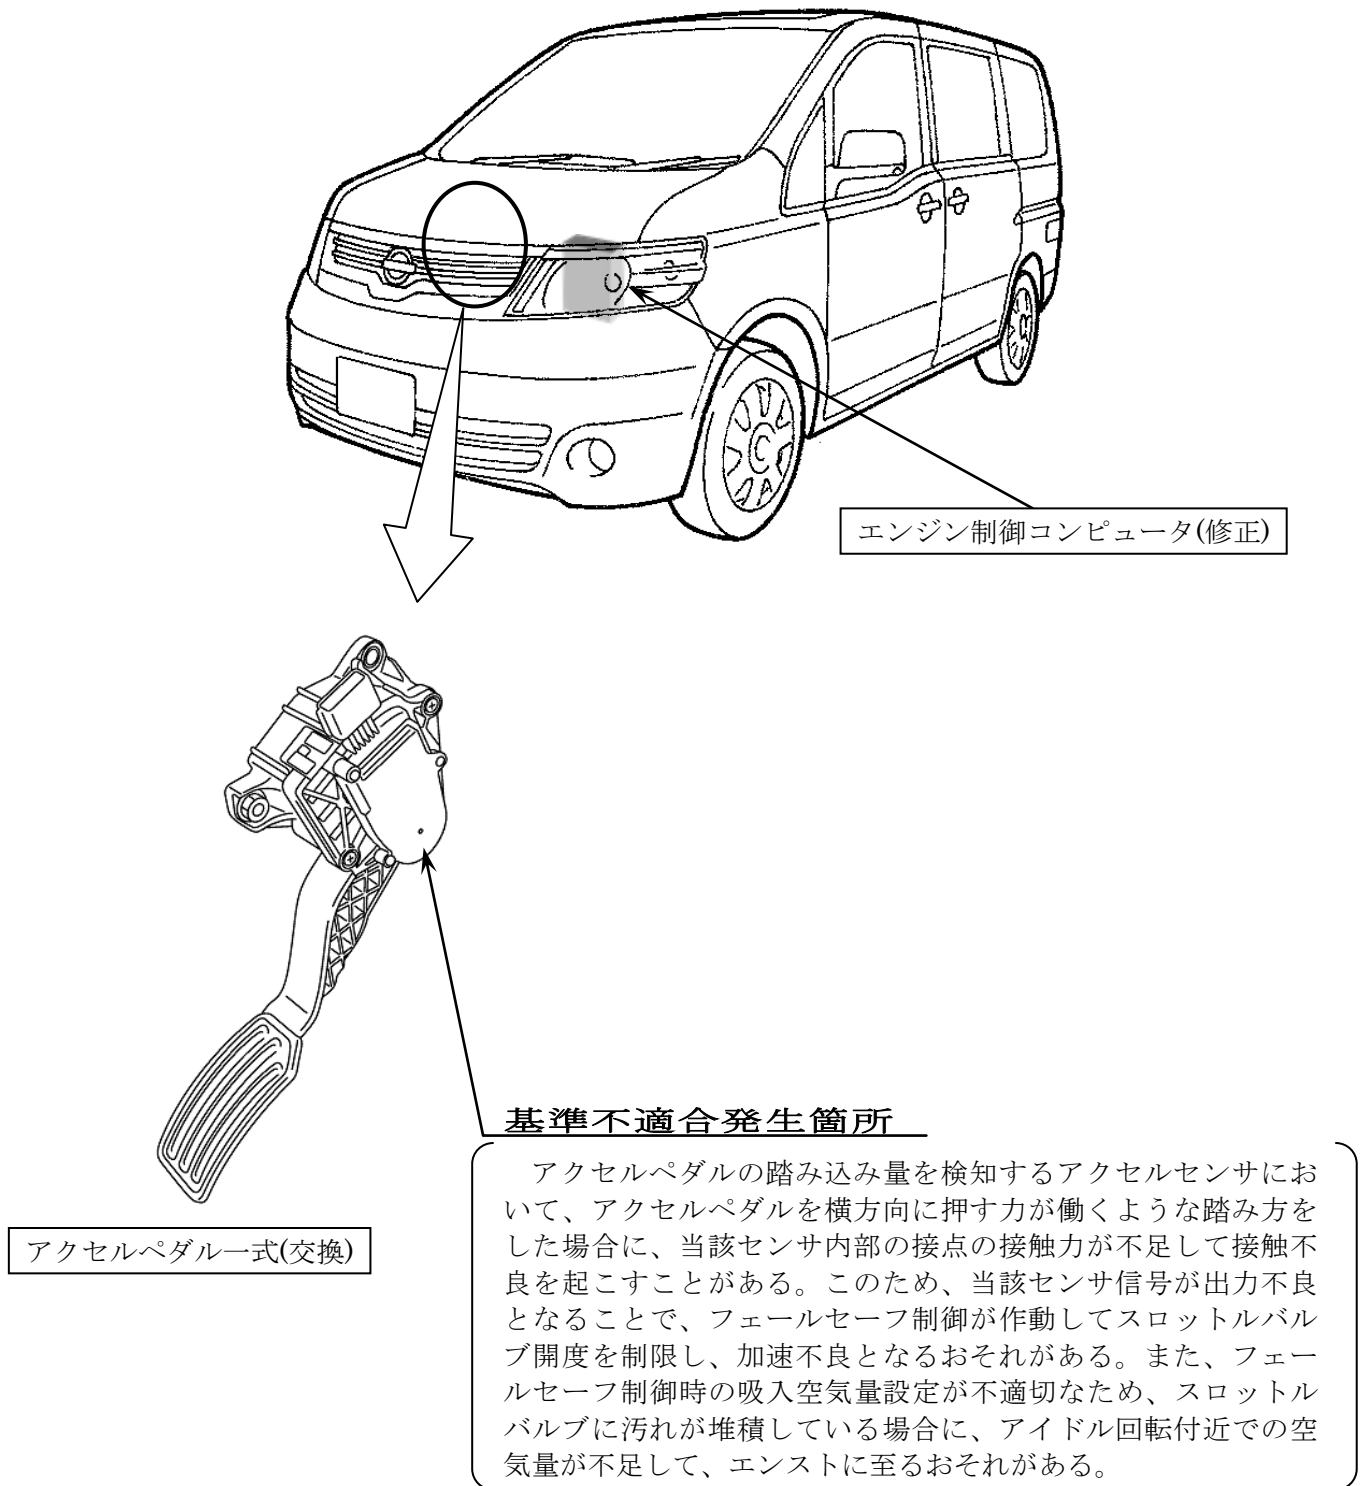
注：  は、交換又は修正する部品を示す。

全車両、当該アクセラペダラー式を対策品と交換するとともに、エンジン制御コンピュータのプログラムを修正する。

識別：銀色のシールをモデルナンバープレートの上横に貼り付ける。
