## 改善箇所説明図

(車種:コマツ JDS-022 通称名:GD655-3)

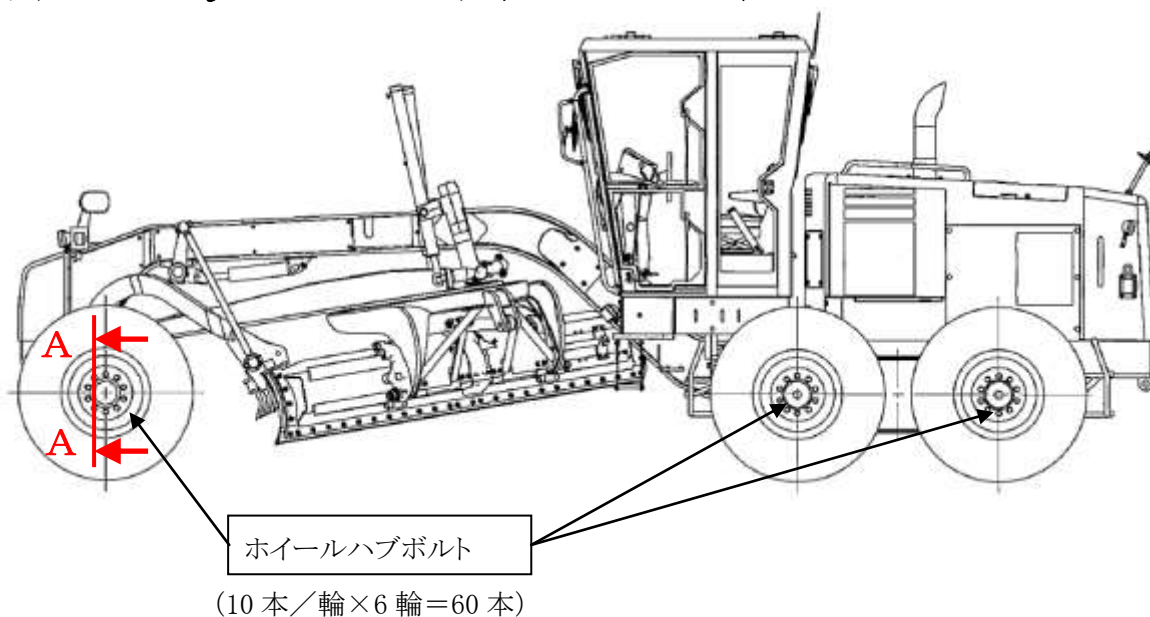
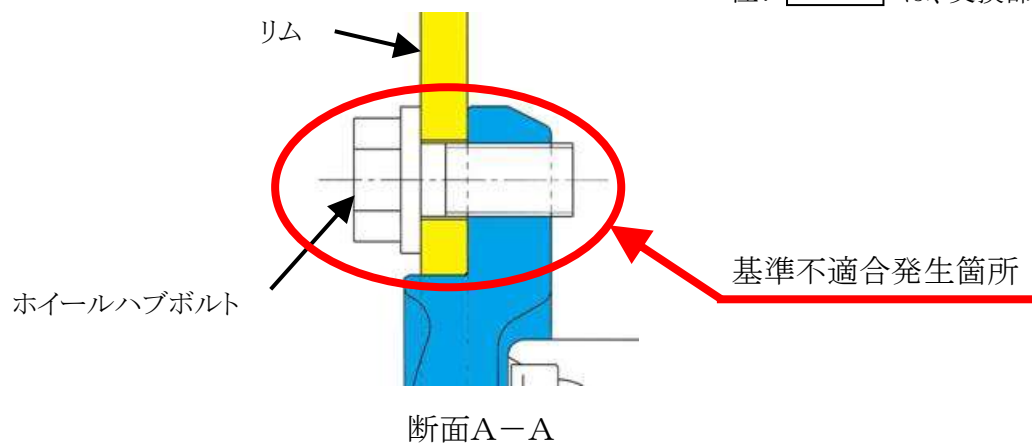
注:   は、交換部品を示す。

ホイールハブボルトにおいて、取扱説明書の締付けトルクの記載が誤って過大な値となっているため、当該トルクで締付けると降伏点を超え、ボルトが伸びてホイールを適切に固定出来ないことがある。最悪の場合、車輪が脱落する。

改善の内容:全車両、ホイールハブボルトを新品に交換し、正規のトルクで締付ける。

また、取扱説明書は訂正シールを貼付することで、正規の締付けトルクに訂正する。

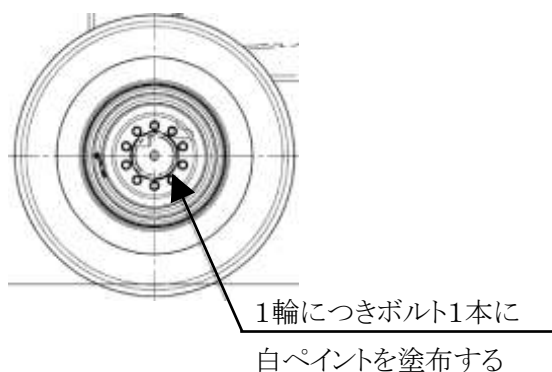
識別:ホイールハブボルトに白ペイントを塗布し、識別する。
