## 改善箇所説明図 ①最大安定傾斜角度

## 改善箇所説明図 ②窓ふき器

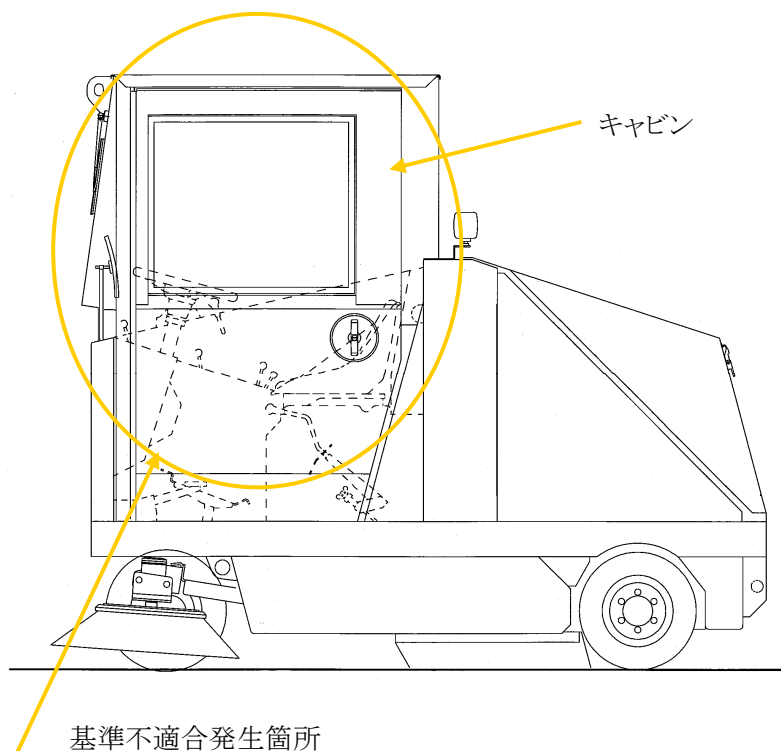
①最大安定傾斜角度が  $30^{\circ}$  未満であるため、保安基準第 5 条に抵触する。

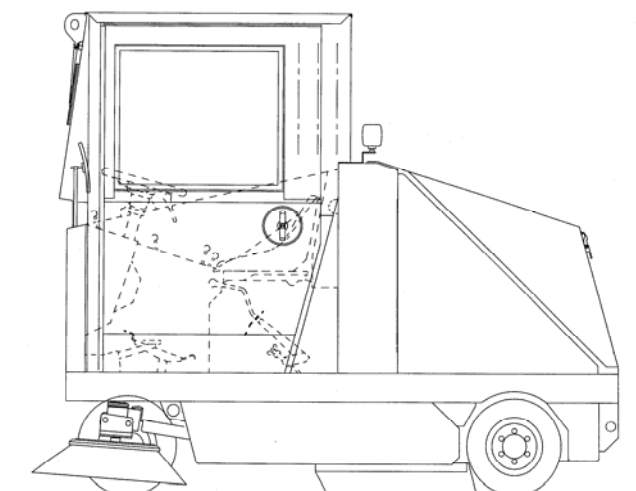
### 改善前

モータ・スリーパにおいて、オプション(キャビン)を取付けた状態での保安基準への適合性について確認が不十分だったため、保安基準に適合しない状態で車両を出荷した。

全車両、最大安定傾斜角度を  $30^{\circ}$  以上にする対策部品を取り付ける。

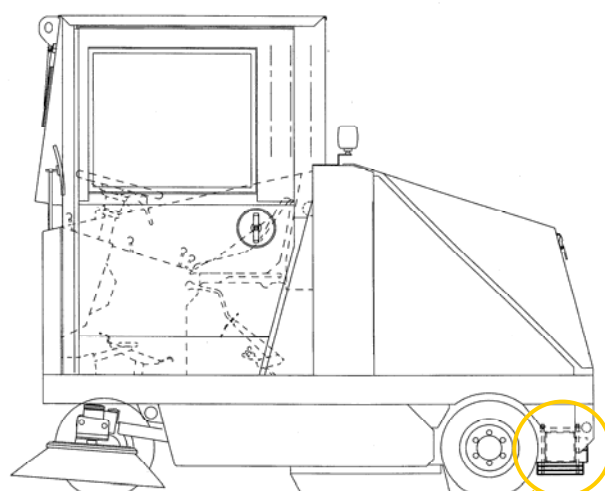
### 改善後

は追加部品を示す。

ウェイト  
(124kg)

識別: 運転席付近にステッカーNo.3351 を貼り付ける。

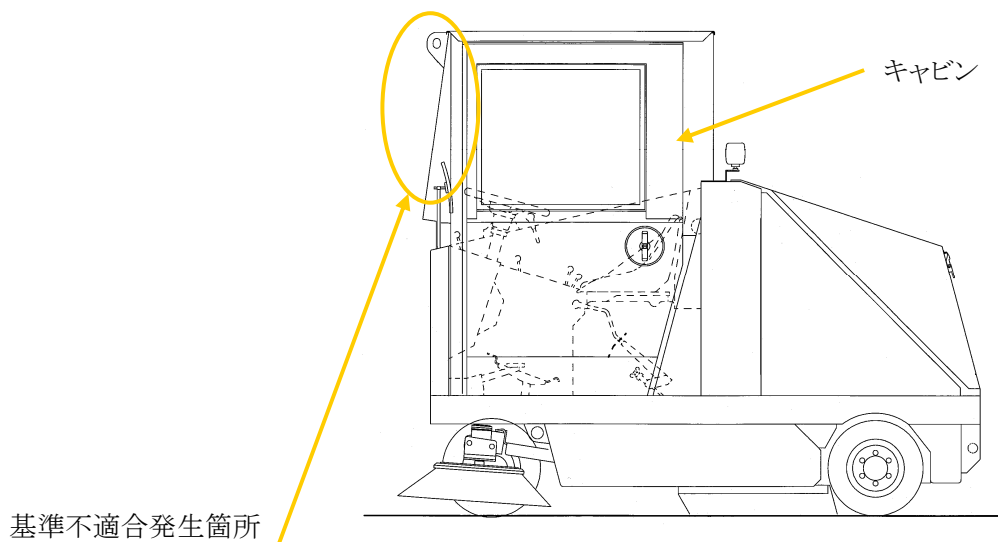
②前面ガラスに自動式の窓ふき器がついていないため、保安基準第 45 条に抵触する。

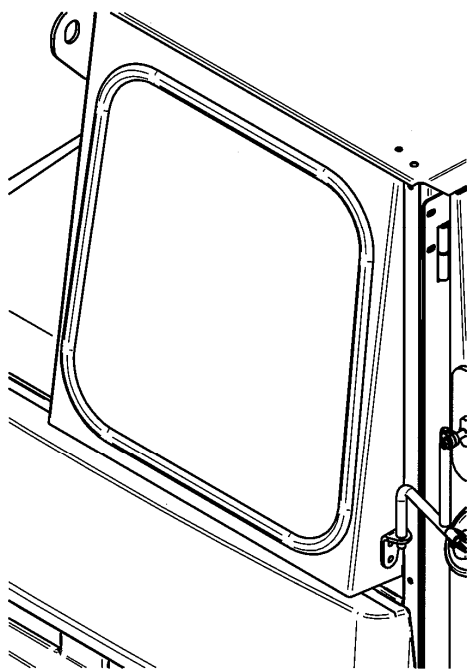
#### 改善前

モータ・スイーパーにおいて、オプション(キャビン)を取付けた状態での保安基準への適合性について確認が不十分だったため、保安基準に適合しない状態で車両を出荷した。

全車両、前面ガラス部に自動式の窓ふき器を取り付ける。

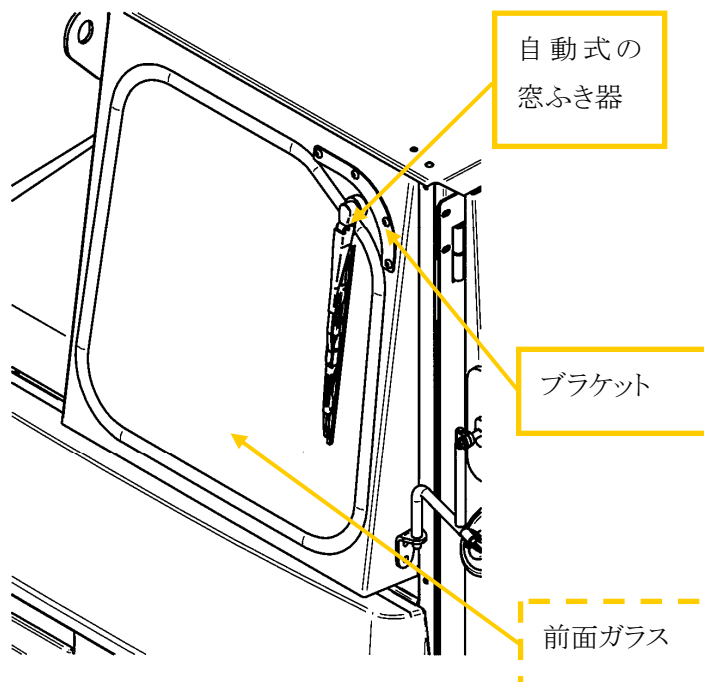
#### 改善後

は追加部品を示す。

は交換部品を示す。

識別： 運転席付近にステッカーNo.3351 を貼り付ける。
