## 改善箇所説明図②

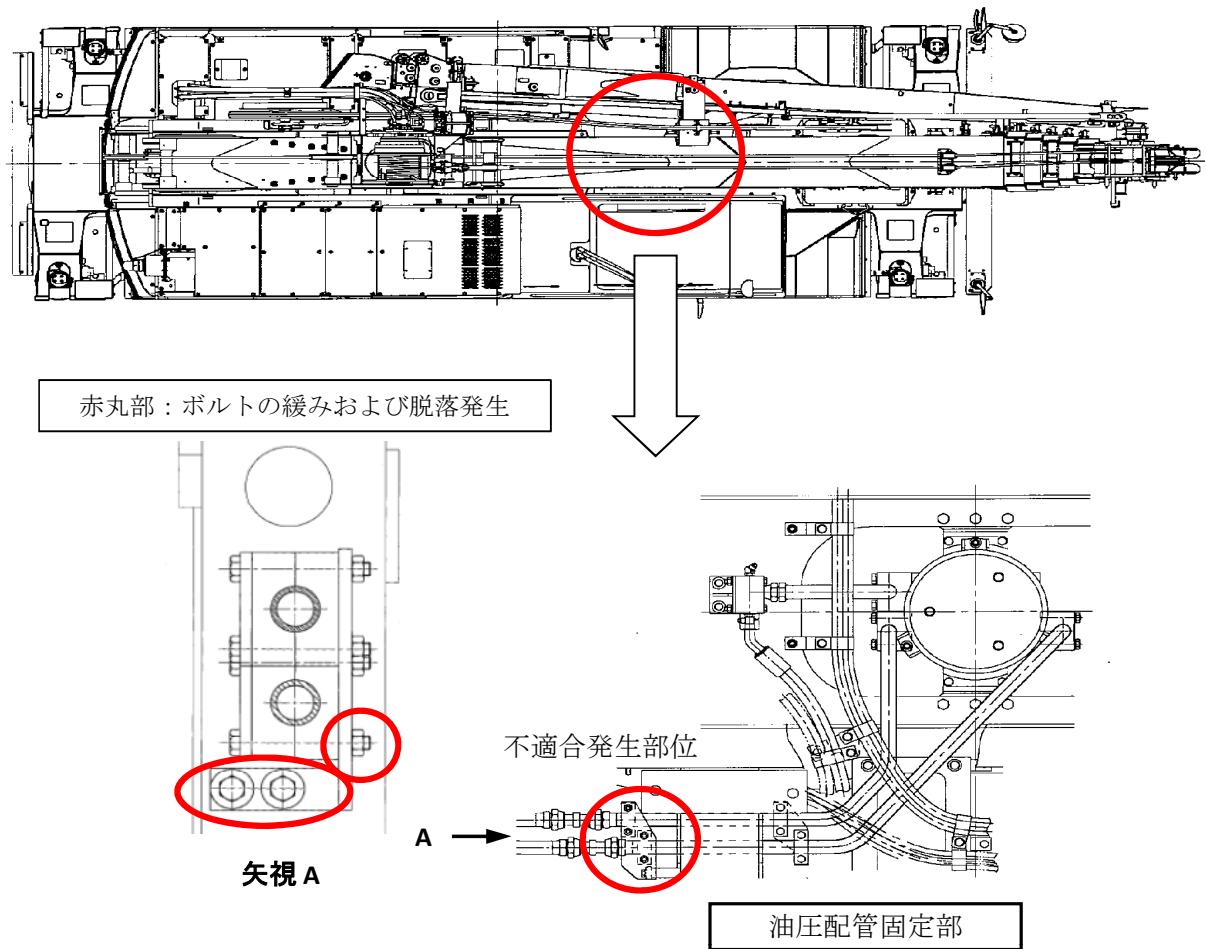
動力伝達装置の油圧配管（走行用）において、油圧配管を固定している取付ボルトの緩み防止が十分でなく、油圧脈動による振動でボルトの緩みや脱落が生じるものがある。そのため、そのまま使用を続けると、走行用油圧配管が損傷して作動油が漏れるおそれがある。

全車両、配管を固定している取付ボルトに緩み止めの処置を追加する。また、不具合発生部位以外の走行配管を固定している取付ボルトについても点検を行い、緩みのある場合は緩み止めの処置を行う。
