## 改善箇所説明図

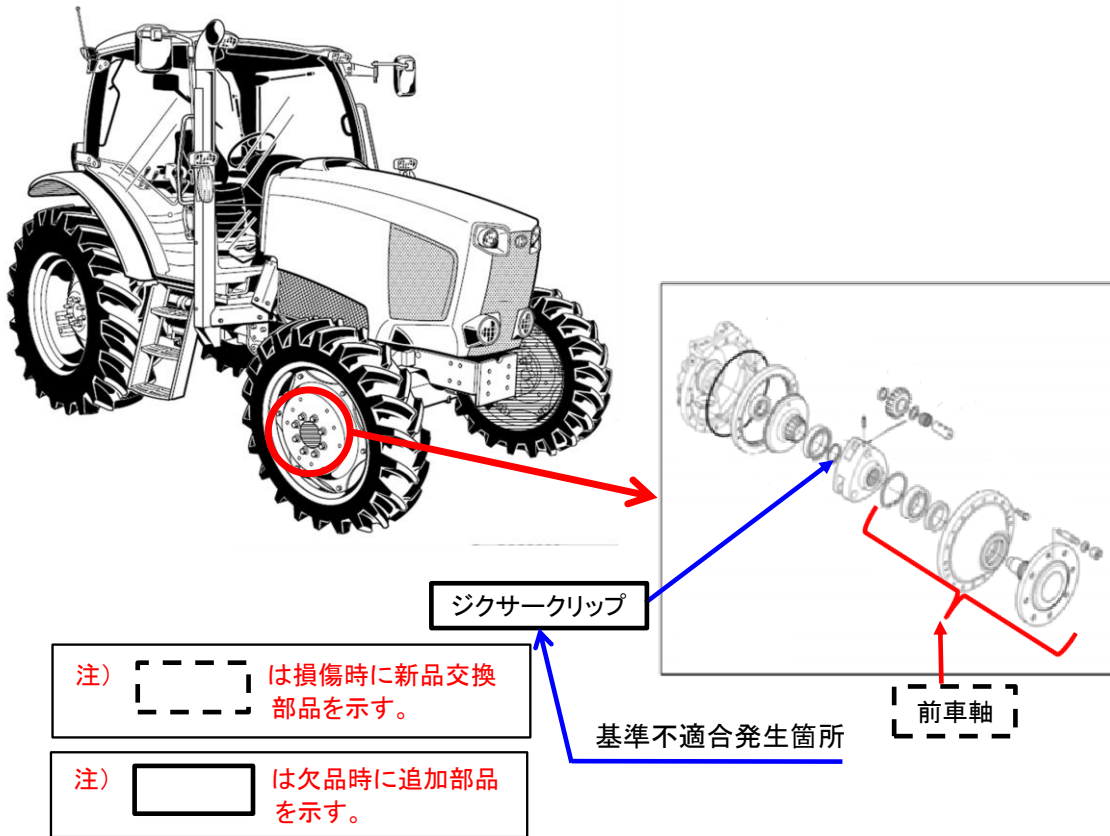
農耕トラクタの前車軸において、ジクサークリップを組み忘れたものがあり、その状態で使用を続けると油漏れが発生し、最悪の場合、前車軸が抜け走行不能となるおそれがある。

全車両、前車軸のジクサークリップの有無を確認し、欠品している場合はジクサークリップを組み付ける。また、前車軸に損傷がある場合は新品に交換する。

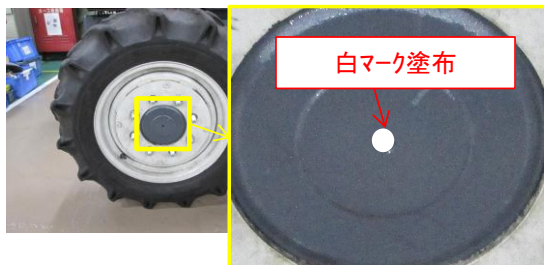
前車軸中央部に白マークを塗布する。
