## 改善箇所説明図

### デジタル式運行記録計の内蔵時計設定

### 基準不適合発生箇所

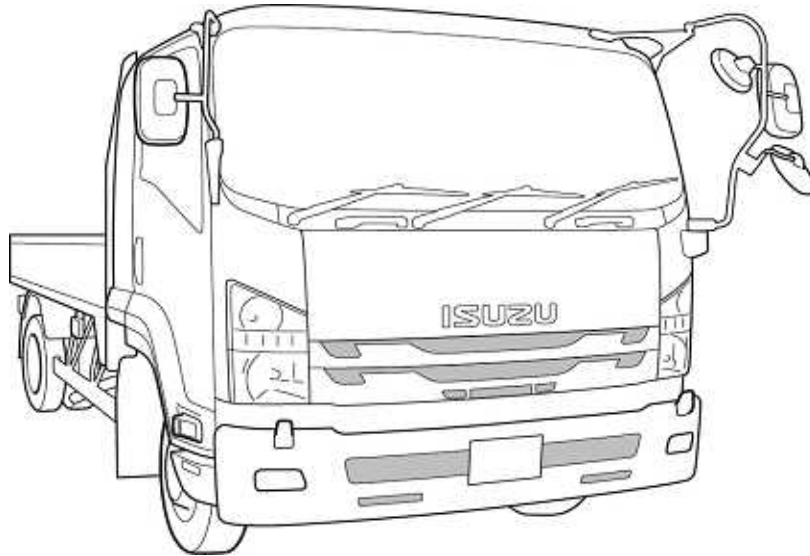
デジタル式運行記録計を装着したトラックにおいて、取扱説明書の当該運行記録計の内蔵時計の設定方法の記載に不適切な箇所がある。そのため、時計がリセットされた場合、取扱説明書通りに操作しても時計設定ができず、当該運行記録計が作動しない。

全車両、適切な操作方法を記載した取扱説明書に交換する。また、点検し、デジタル式運行記録計の内蔵時計がリセットされている場合は時計設定を行う。

識別：運転者席側ドア開口部のドアストライカー付近に銀色シールを貼付する。

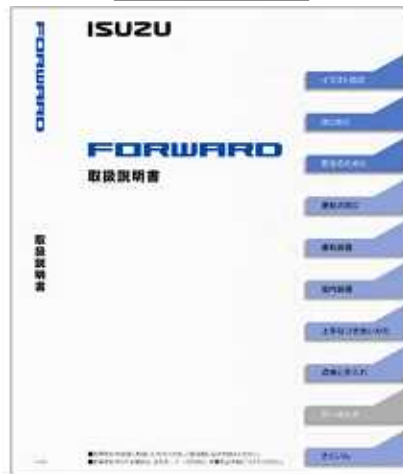
### 取扱説明書

デジタルタコグラフ内部の時計の合わせかた

バッテリーを外したまま長時間車両を使用しなかったときなど、デジタルタコグラフ内部の時計設定がリセットされたときは、スタータースイッチを“ON”位置にすると照明（白）が点滅し、アラームランプ（赤）が点灯します。次の手順に従い、時計の設定を行ってください。

① マルチディスプレイの時計表示を現在時刻に合わせます。

② 運行スイッチを、アラームランプ（赤）が消灯するまで押し続けます（約 11 ～ 15 秒間）。

③ 運行スイッチを離すと、照明（白）が点滅したままデーターランプ（緑）とアラームランプ（赤）が交互に点灯（最大約 1 分間）します。次にデーターランプ（緑）が約 10 秒点灯し、点滅に変わるとともに照明（白）が点滅から点灯に変われば、デジタルタコグラフ内部の時計がマルチディスプレイの時刻に設定されます。

照明（白）が点滅したままのときは、手順①からやり直してください。

・デジタルタコグラフ内部の時計を合わせないと運行情報が記録されません。必ず時計を合わせてから運行してください。
