## [改善箇所説明図]

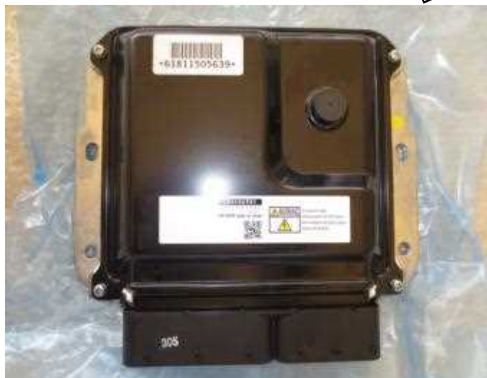
プログラムを書き換えるECU

全車両、排気圧力が装置型式指定を受けた際の範囲を満足するようなエンジン制御プログラムに変更する。

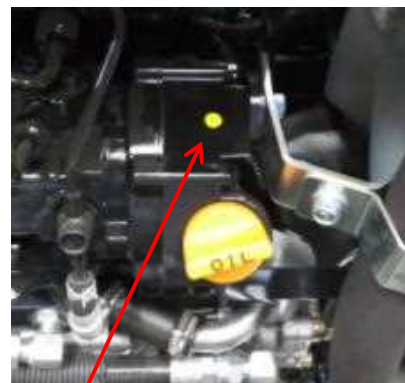
識別シール貼り付け箇所  
(原動機ギヤケース)

原動機のギヤケース上に黄色の識別シールを貼り付ける。
