## 改善箇所説明図

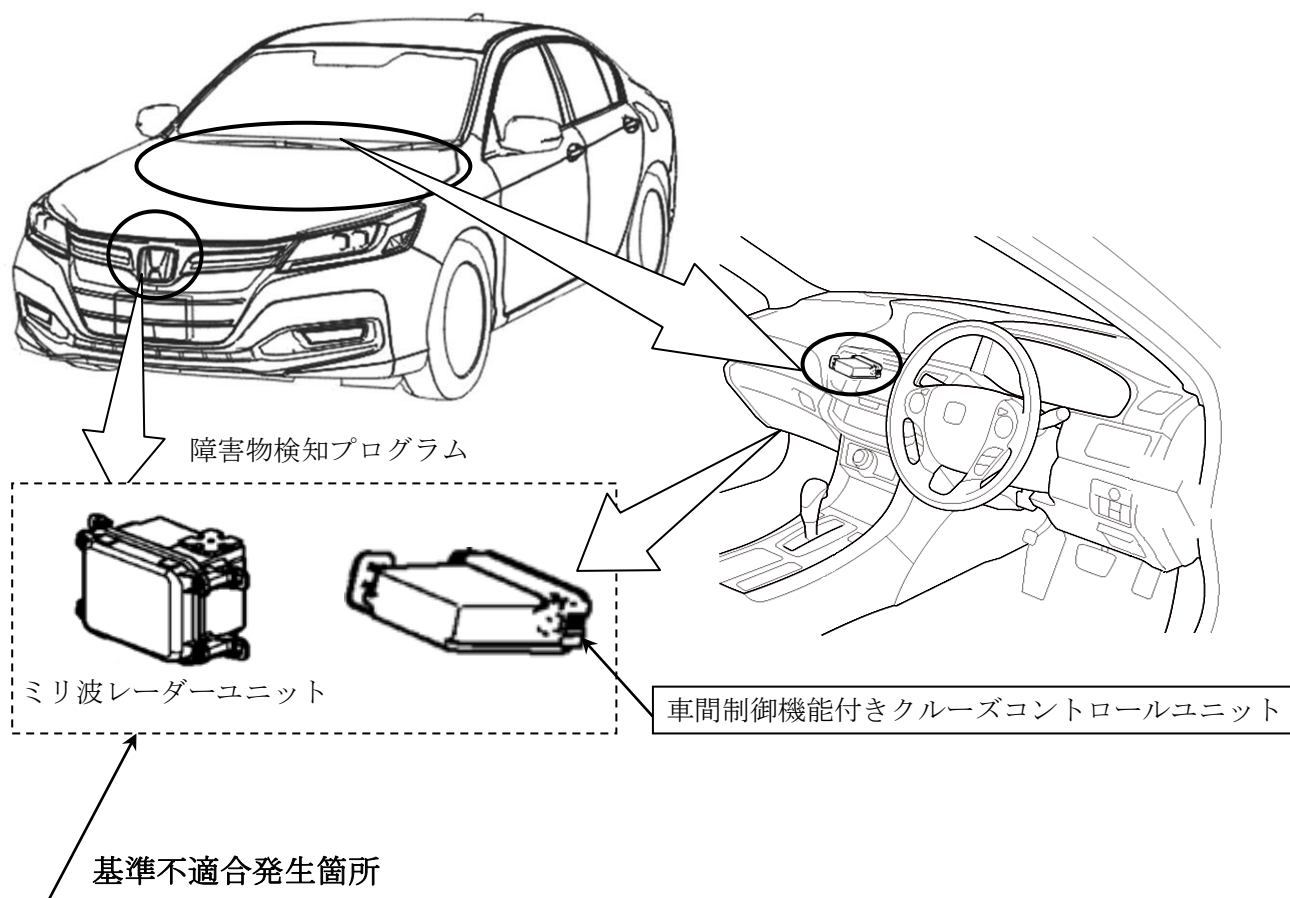
前方障害物衝突軽減装置（衝突軽減ブレーキシステム）において、車間制御機能付クルーズコントロールユニット補修用部品の適用指示が不適切なため、旧部品が組み付けられたものがある。そのため、路肩や中央分離帯等に防護柵があり、先行車との車間距離が離れた際に、受信したミリ波情報を稀に前方障害物と誤認識し、衝突の可能性がないのに、マルチインフォメーションディスプレイに警告表示がされるとともに警告音を発し、予期せぬ急制動がかかるおそれがある。

注：  は書き換え部品を示す。

全車両、車間制御機能付クルーズコントロールユニットのプログラムを対策プログラムに書き換える。

識別：運転者席側ドア下側ヒンジ上側ボルト頭部に黄色ペイントを塗布する。
