## 改善箇所説明図

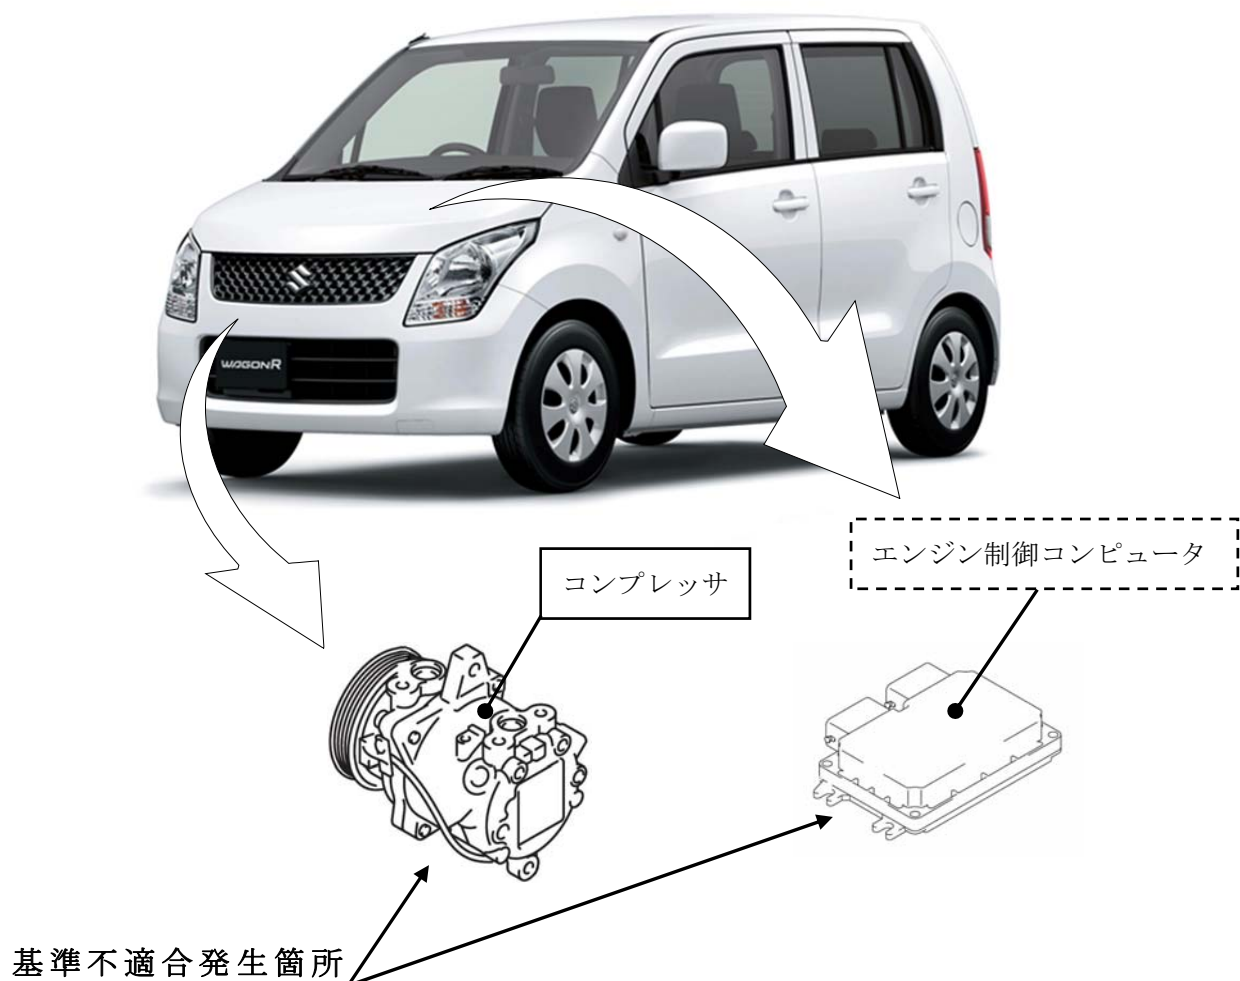
エアコンのコンプレッサにおいて、コンプレッサオイルの充てん量が不適切なため、エアコン使用時にコンプレッサ内の潤滑が不足することがある。そのため、そのまま使用を続けると、コンプレッサ内部が焼き付き、コンプレッサがロックし、最悪の場合、エンジン回転数が低下時に走行中エンストすることがある。

注：  は、点検によりコンプレッサオイルの補充又は交換する部品を示す。

は、プログラムを書き換える部品を示す。

全車両、コンプレッサを確認し、該当するコンプレッサを搭載する車両にはコンプレッサオイルを補充し、エンジン制御コントローラを修正プログラムに書換える。

なお、コンプレッサの焼き付きが確認された場合は、コンプレッサを良品と交換する。

識別： ID プレートに黄緑色のシールを貼付する。
