## 改善箇所説明図

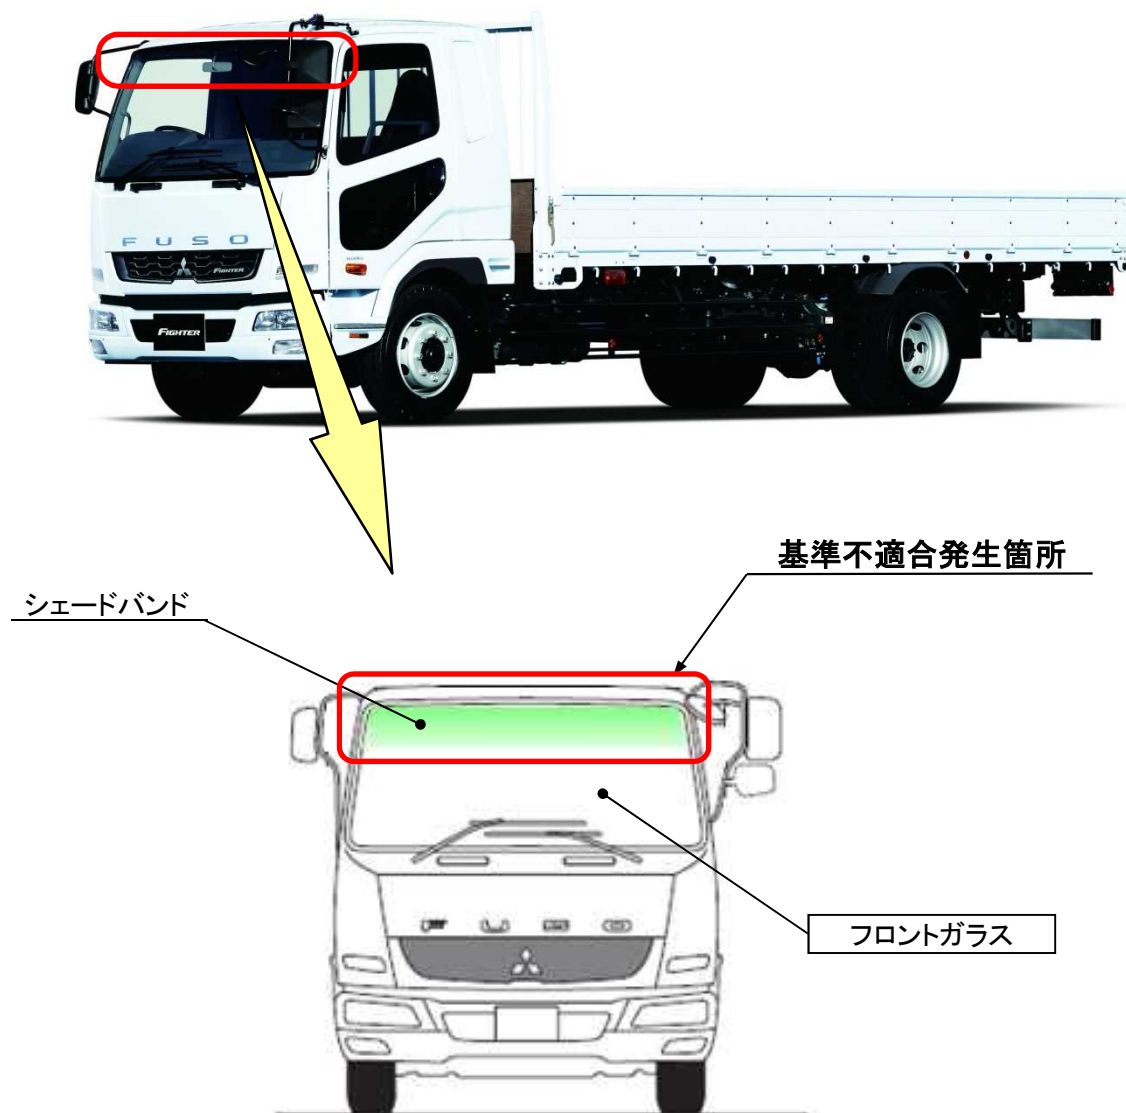
中型トラックにおいて、前面ガラスの製造が不適切であり、可視光線透過率の基準を満足しない前面ガラスを装着したため、保安基準に適合しない。

注：□ は、交換部品を示す。

良品の前面ガラスに交換する。

識別：作業完了車には、助手席リヤドアピラーストライカー付近に「MT82」の文字が記載された白黄色のシールを貼付ける
