## 改善箇所説明図

### 基準不適合発生箇所

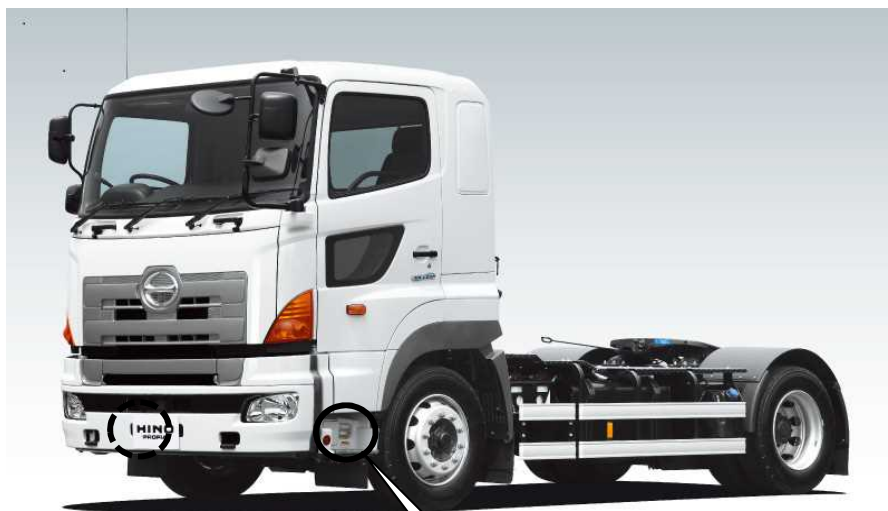
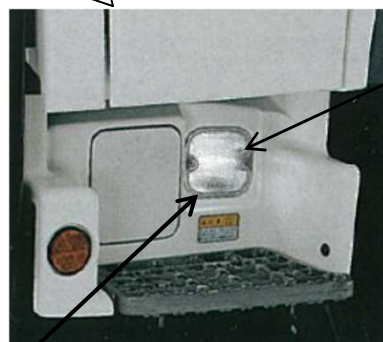
側方照射灯

注：  内は交換する部品を示す。

大型トラックにおいて、側方照射灯が保安基準第33条の2で定める技術的な要件を満足していない。

全車両、側方照射灯を適合品に交換する。

識別：側方照射灯レンズ表面の刻印「E13」により、容易に識別できるため、特別の識別は行わない。
