# 改善箇所説明図

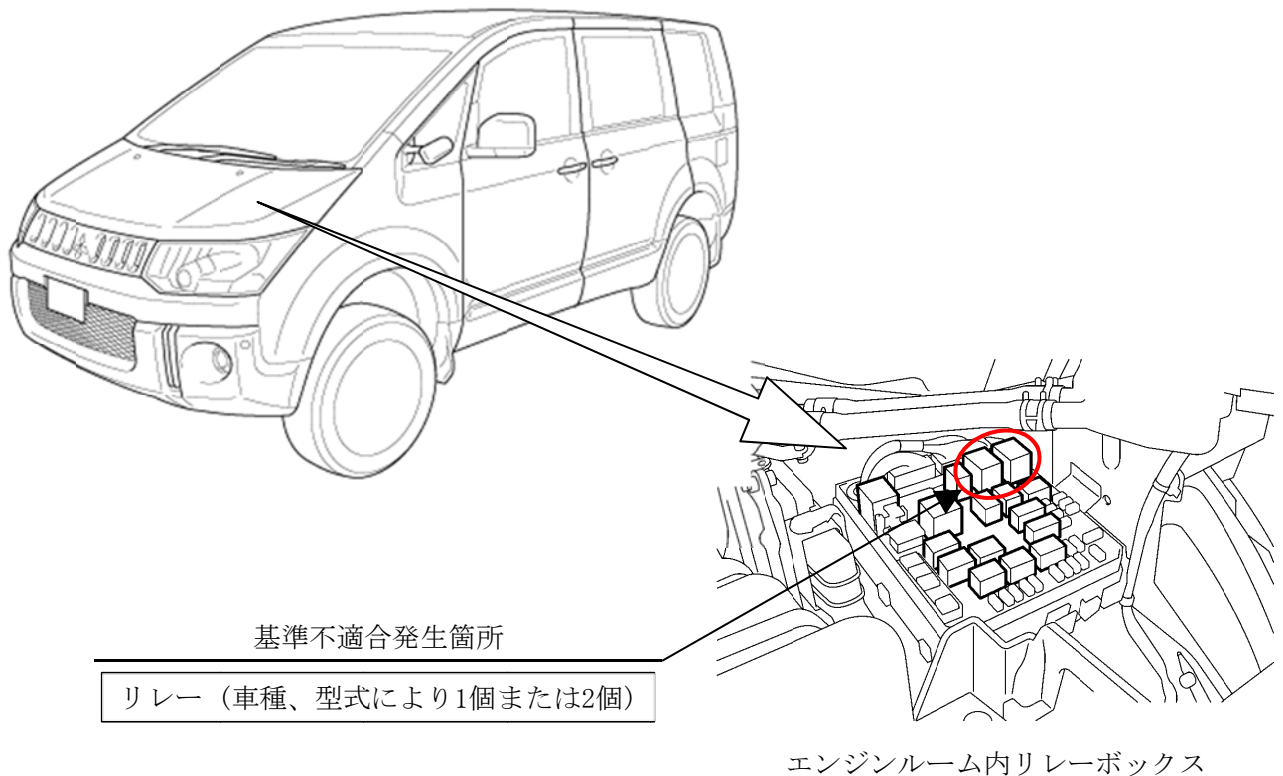
エンジンコントロールユニットの電源制御等に使用されるリレーにおいて、リレー内部の溶接が不適切なため、使用過程で溶接部が異常発熱して溶接が外れ、導通不良となることがある。そのため、走行中にエンストして再始動不能となるおそれがある。また、アイドリングストップ付車両は、エンジン警告灯が点灯してエンジン出力が制限されるおそれがある。

注：図中の  内は、確認、交換する部品を示す。

全車両、当該リレーを良品と交換する。

識別：交換するリレーの上面に、白または黄色ペイントを塗布する。
