## 改善箇所説明図

### 不具合の内容

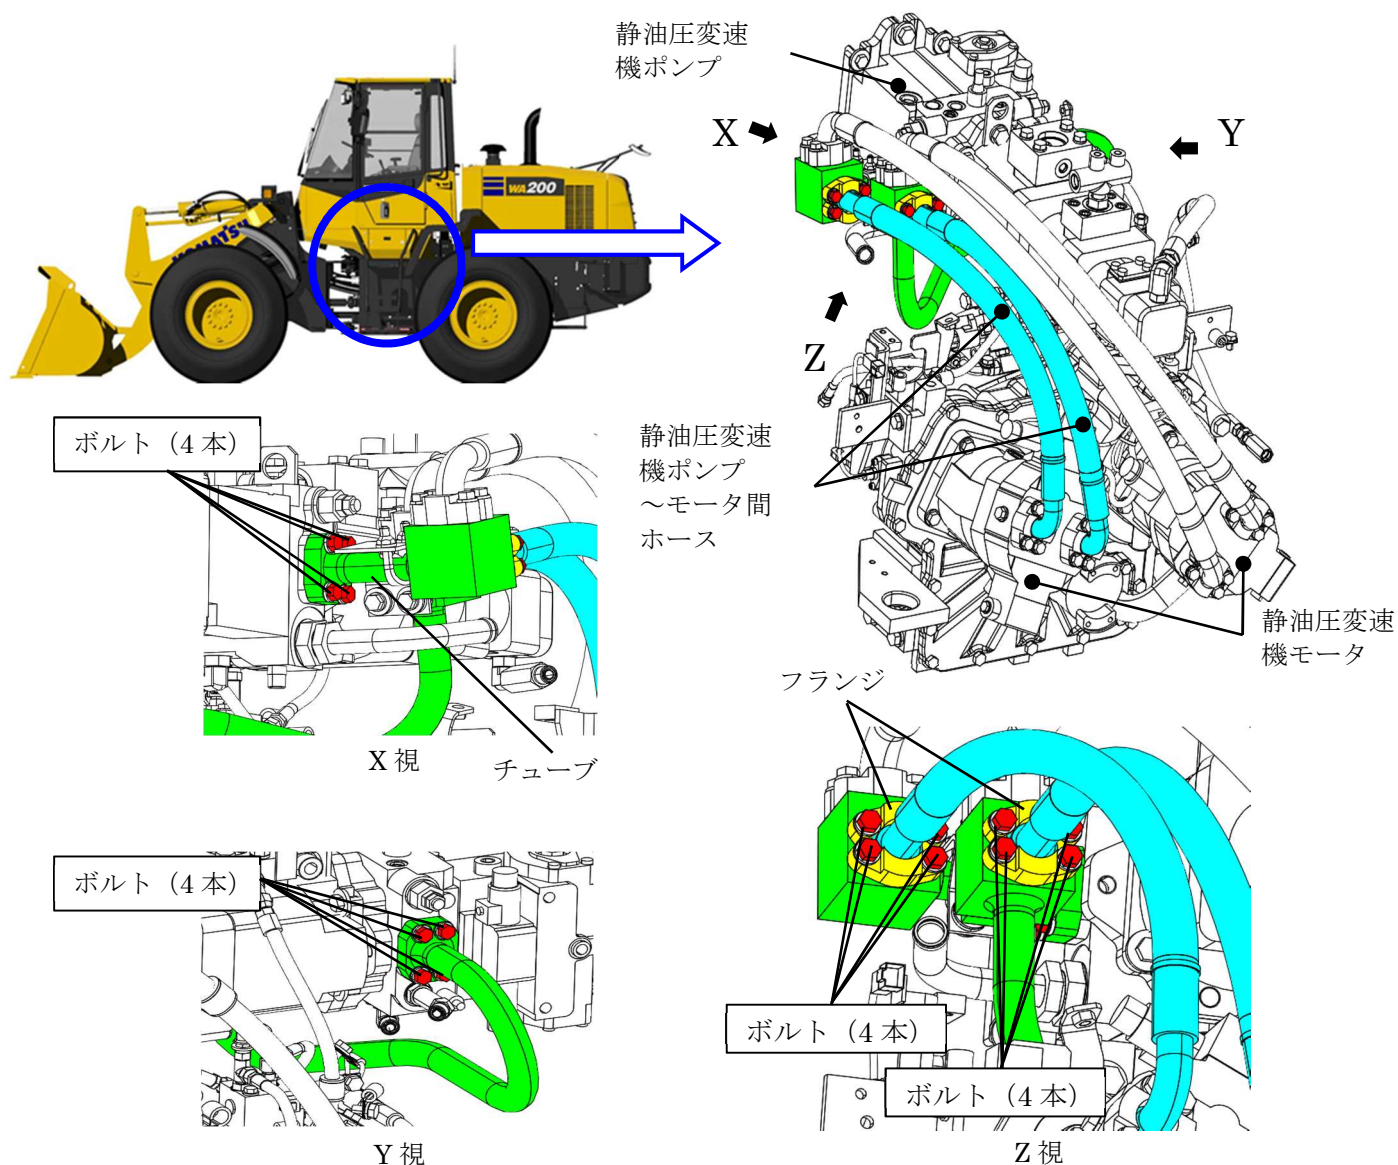
注:   交換部品を示す。

ショベル・ローダの静油圧変速機において、油圧ホースおよび油圧配管を固定するフランジボルトの強度が不足しているため、ボルトが伸びて軸力が低下しているものがある。そのため、そのままの状態で使用を続けると、稼働時の振動によりボルトが緩み、オイルが漏れ、最悪の場合、油圧ホース等が外れて走行不能となるおそれがある。

静油圧変速機ポンプ  
～モータ間ホース

白ペイントを  
塗布する。

全車両、フランジ固定用ボルトを、良品に交換する。

識別：静油圧変速機モータに白ペイントを塗布する。
