## 改善箇所説明図

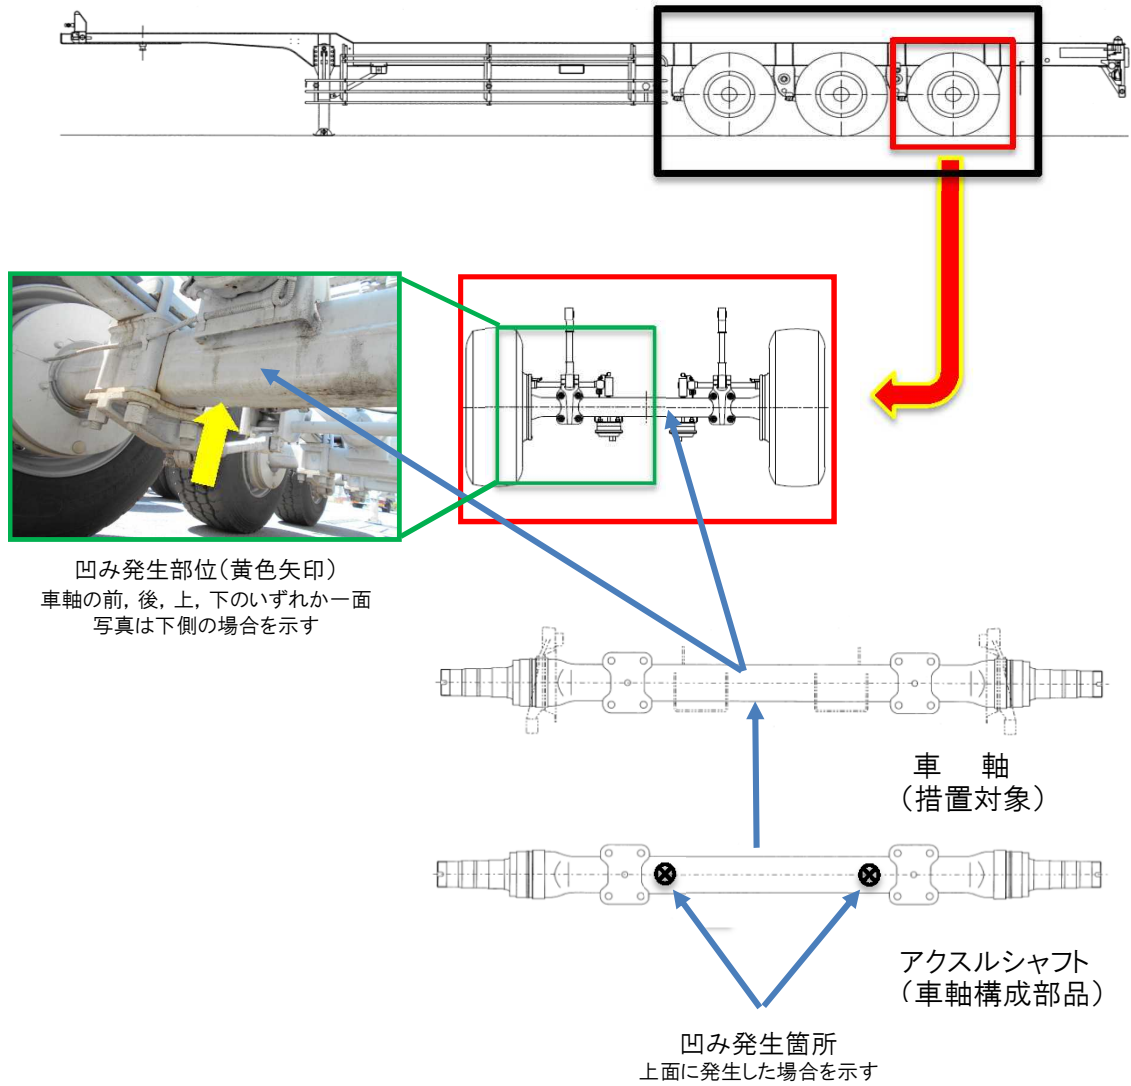
コンテナセミトレーラの走行装置において、車軸の製造が不適切なため、アクスルシャフトが変形しているものがある。そのため、そのままの状態で使用を続けると、走行振動等により、当該アクスルシャフトに亀裂が生じ、最悪の場合、折損して走行不能となるおそれがある。

全車両、車軸を良品と交換する。
