## 改善箇所説明図

### 基準不適合発生箇所

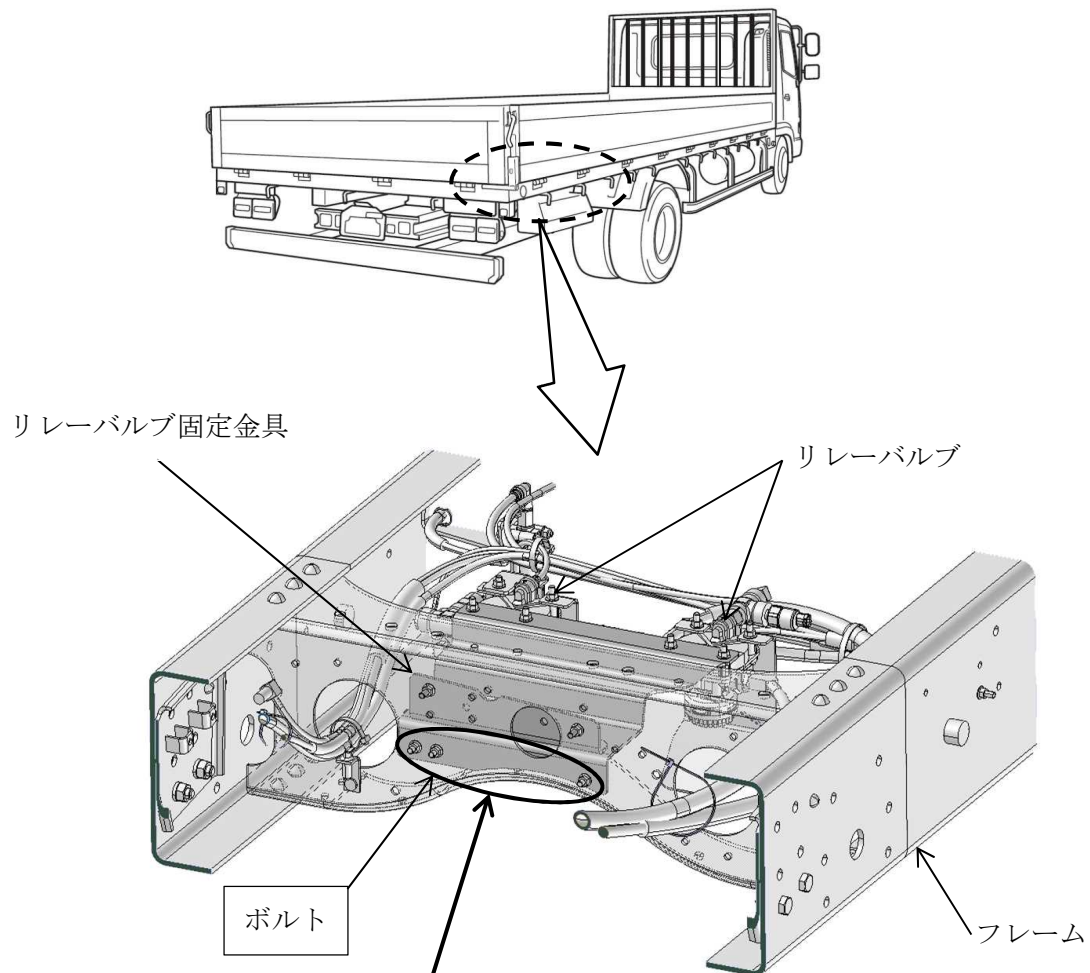
注：  は点検し、欠品している場合は適正に締め付ける。

中型トラックの空気式ブレーキにおいて、リレーバルブの固定金具の締め付け作業が不適切なため、締め付けボルトの一部が欠品しているものがある。そのため、そのままの状態で使用を続けると、走行振動等により当該固定金具が外れ、エア配管が損傷し、エアが漏れるおそれがある。

全車両、当該固定金具の締め付けボルトを点検し、欠品している場合は、適正に締め付ける。

識別：改善済車両にはネームプレートに黄色ペイントを塗布する。
