## 改善箇所説明図

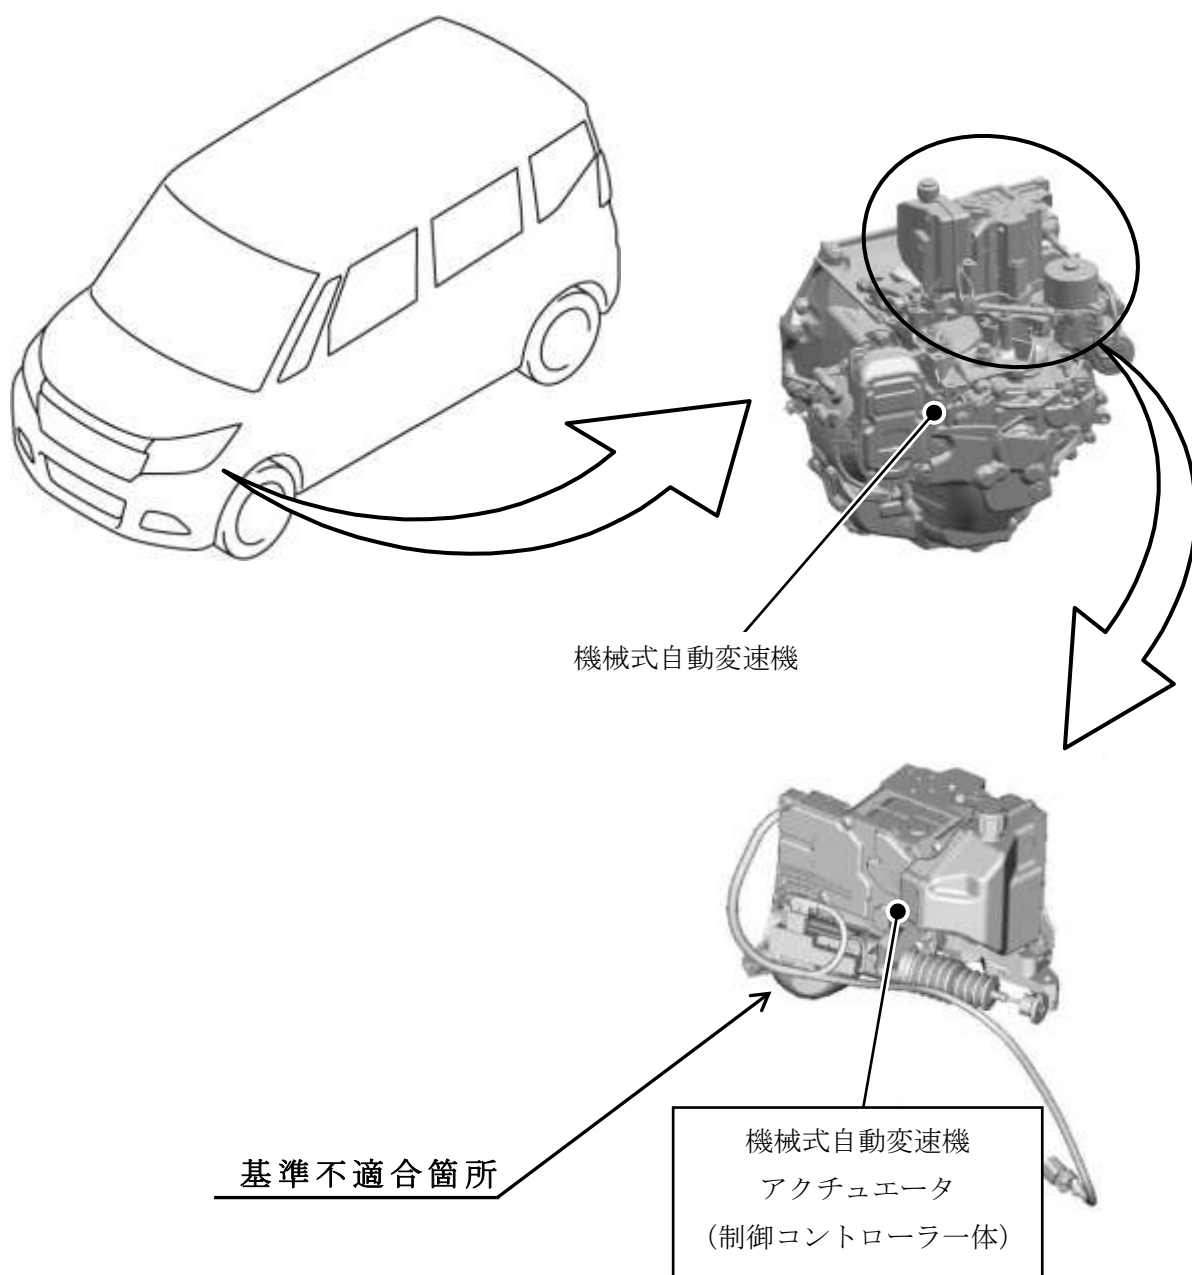
ハイブリッド車の機械式自動変速機において、コントローラの制御プログラムが不適切なため、走行中に制御と異なるギヤに噛み合うことがある。そのため、警告灯が点灯するとともにフェールセーフが働き、クラッチを切断して、駆動力が伝わらなくなり、走行不能となるおそれがある。

注：  はプログラムを変更する部品を示す。

全車両、機械式自動変速機制御コントローラの制御プログラムを対策プログラムに書き換える。

識別： ID プレートに緑色のシールを貼付する。
