## 改善箇所説明図

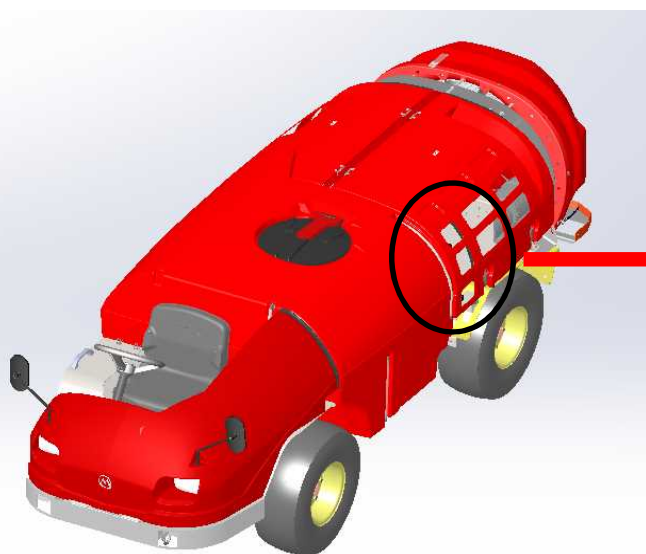
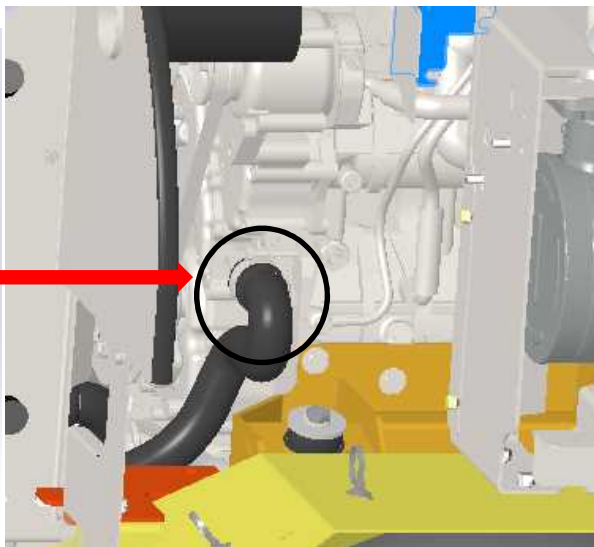
不具合発生箇所

農業用薬剤散布車のラジエタホースにおいて、製造作業が不適切なため、亀裂が入っているものがある。そのため、当該亀裂から冷却水が漏れ、最悪の場合、冷却水の不足によりエンジンがオーバーヒートするおそれがある。

全車両、冷却水の漏れを点検し、漏れがあった場合はラジエタホースを良品に交換する。

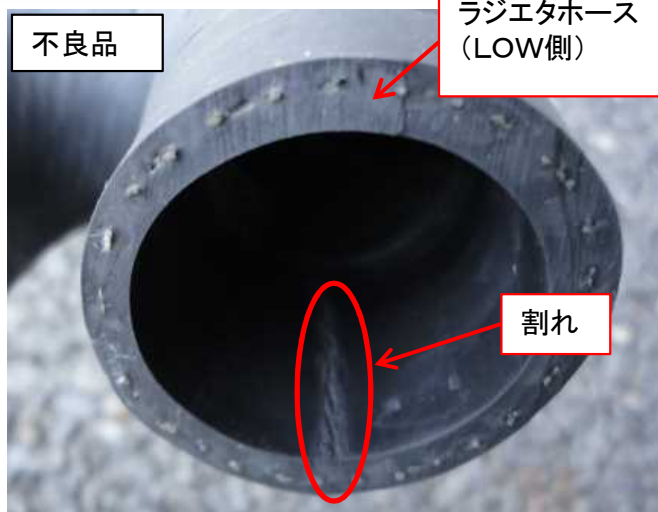
不良品

ラジエタホース  
(LOW側)

割れ
