## 改善箇所説明図

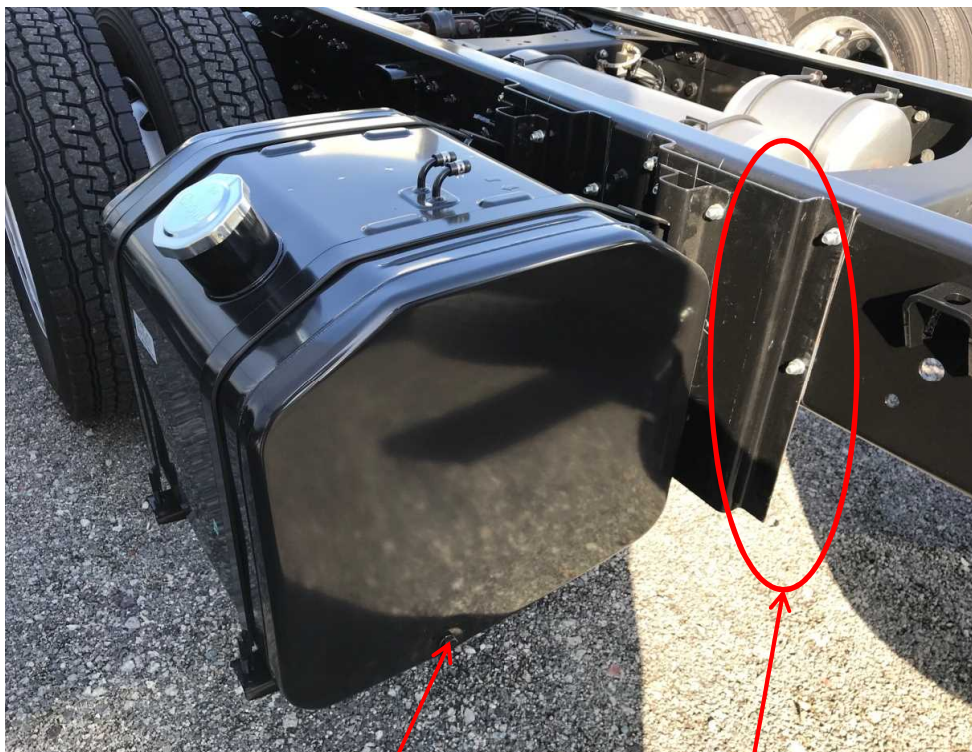
燃料タンク

取付金具

注:   は、交換部品を示す。

冷蔵冷凍車の燃料タンクにおいて、取付金具の強度が不足しているため、走行時の振動等により当該取付金具に亀裂が発生することがある。そのため、燃料タンクが傾き、そのままの状態で使用を続けると、最悪の場合、取付金具が破損して燃料タンクが脱落するおそれがある。

全車両、燃料タンク取付金具を対策品に交換する。
