## 改善箇所説明図

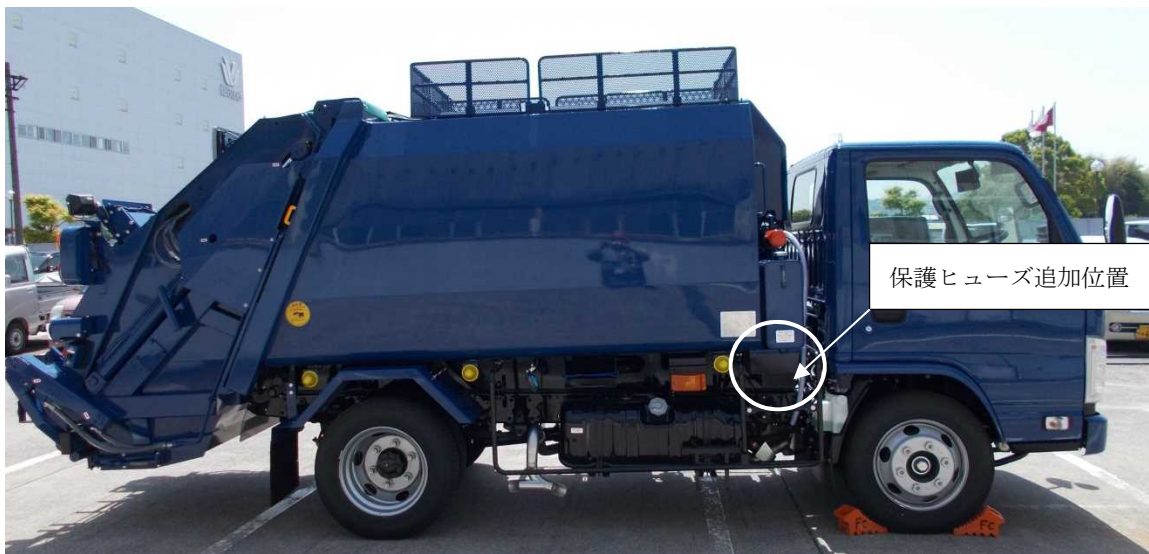
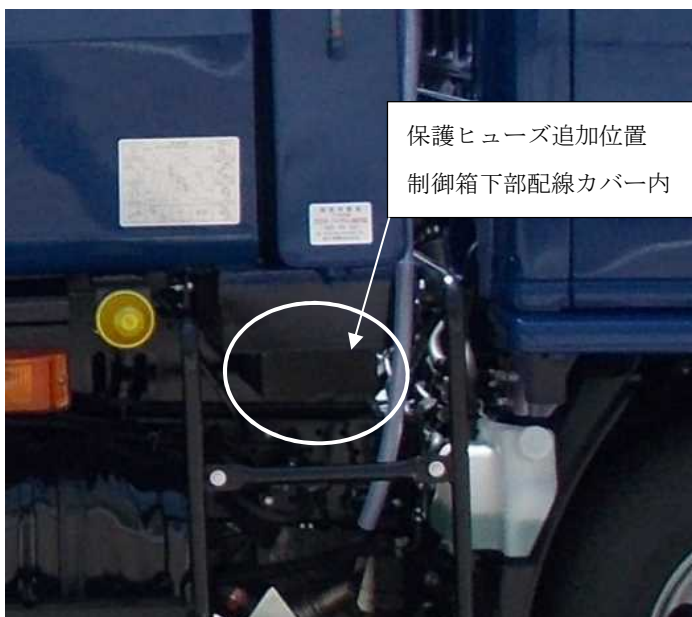
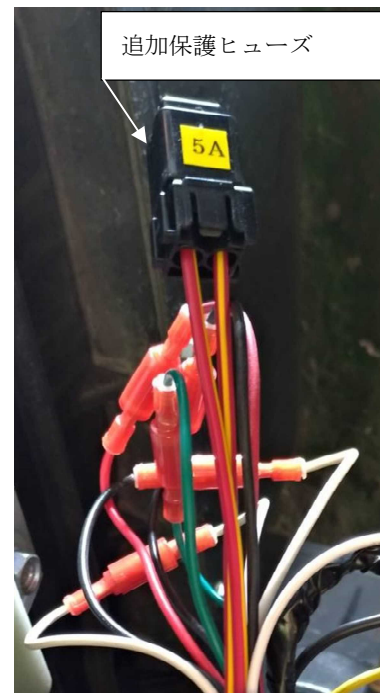
散水装置を取り付けた塵芥車において、保護ヒューズの選定が不適切であったため、配線のショートなどの異常が発生した際に、過電流が流れ、最悪の場合、配線被覆が熔融し、発煙または発火に至るおそれがある。

全車両、適切な保護ヒューズを追加する。
