## [改善箇所説明図②]

### 不具合発生箇所

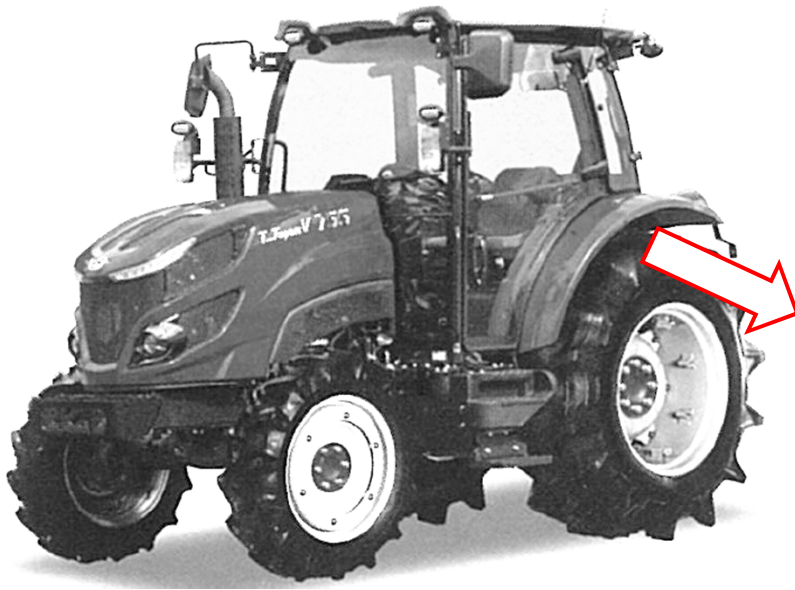
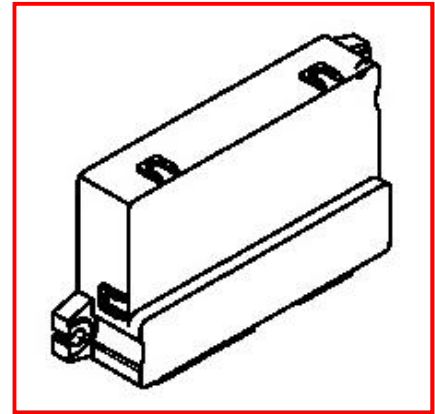
注：   は、プログラムを書き換える  
コントロールユニットを示す。

〔 農耕トラクタの変速機において、圧力制御プログラムが不適切なため、特定の  
条件で圧力異常を検出し走行不能になるおそれがある。 〕

全車両、圧力制御プログラムを対策プログラムに書き換える。

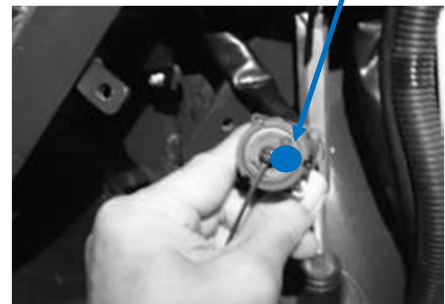
識別シール

プログラム書き換え用コネクタのキャップ上面  
に青色シールを貼付する。
