## 改善箇所説明図

(代表車種:コマツ ZAF-SM236K 通称名:FB15)

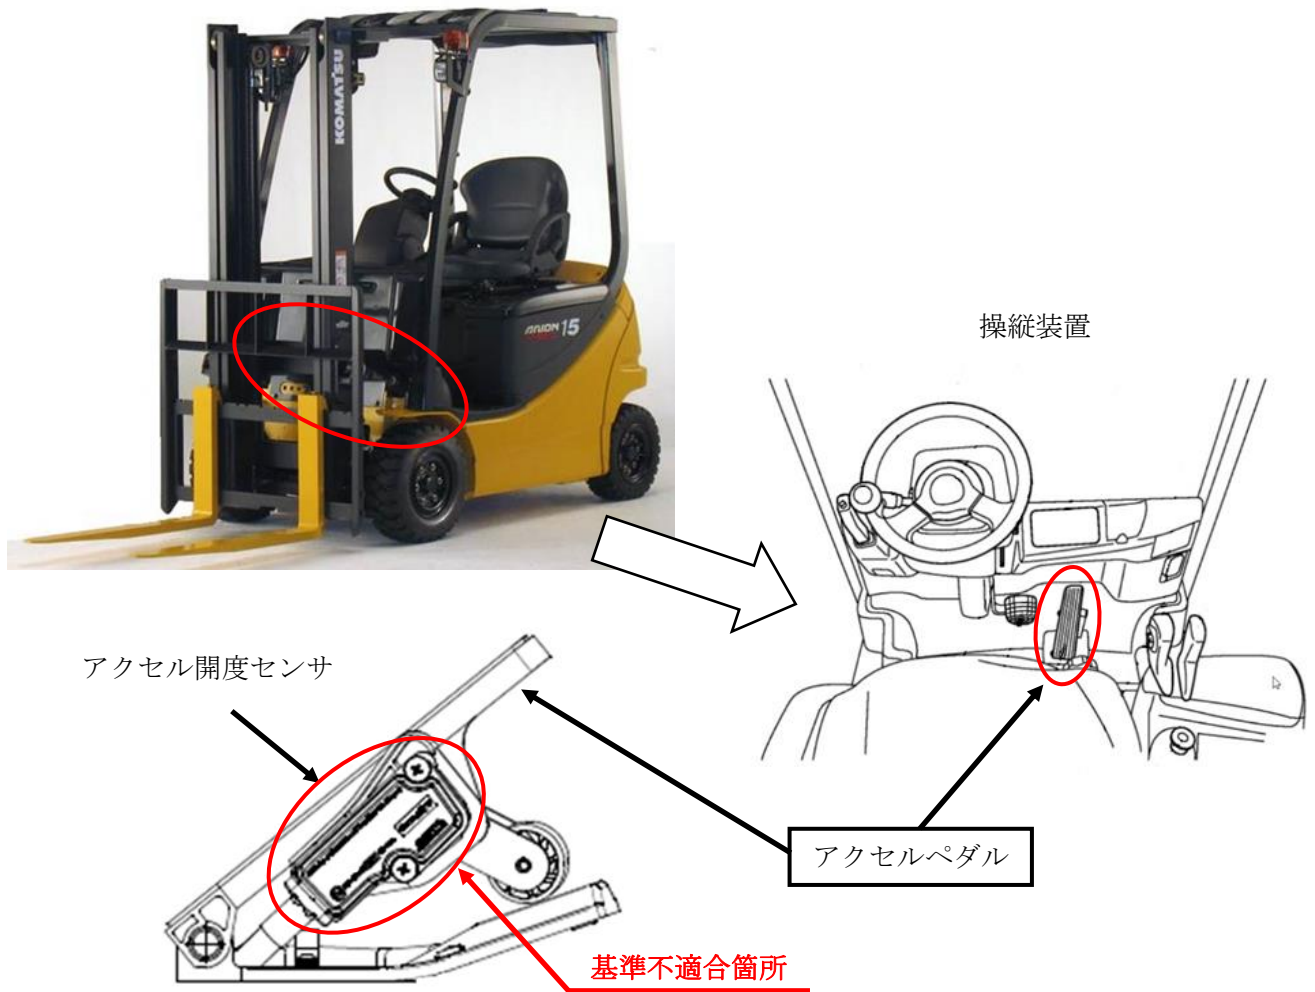
注:   は、交換部品を示す

バッテリー式フォークリフトのアクセルペダルにおいて、アクセル開度センサ内部の磁石をセンサに固定する接着剤に異材を使用したため、接着力が弱く、アクセルペダルの操作を繰り返し行くと磁石の接着が剥がれるものがある。そのため、そのまま使用を続けると内部で磁石が動き、アクセルペダル出力が正しく出力されず、車両が走行しなくなるおそれがある。

青色シールの貼り付け位置

全車両、アクセルペダルを良品に交換する。

識別:アクセルペダルに青色シールを貼り付ける。
