## 改善箇所説明図

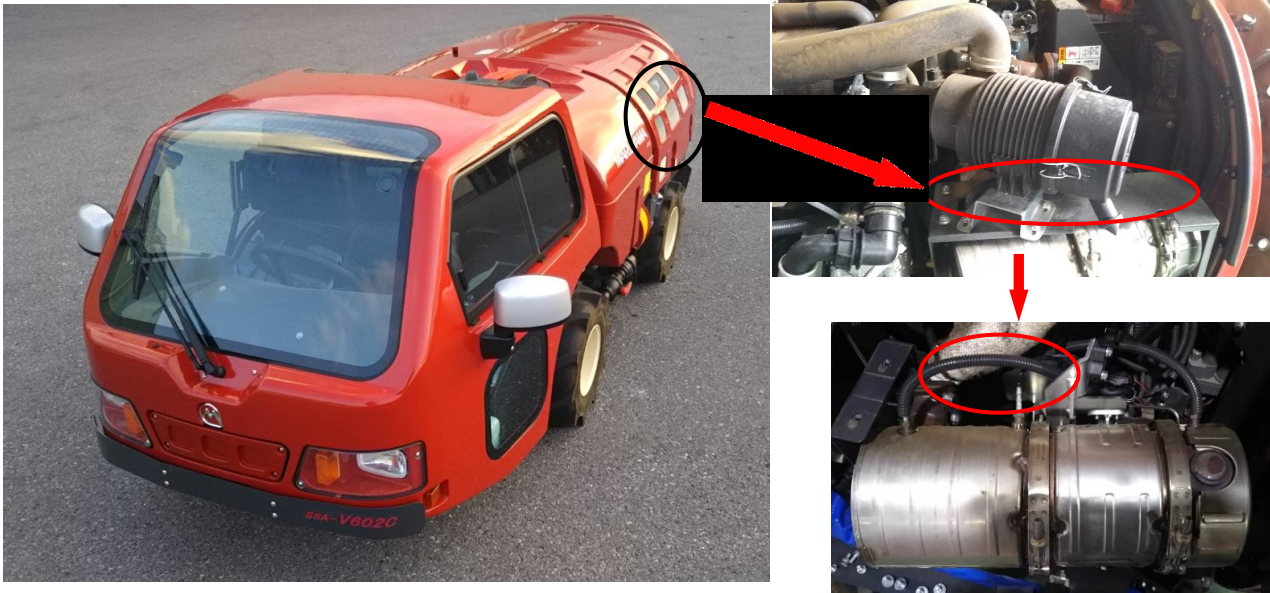
不具合発生箇所

農業用薬剤散布車のDPF温度センサーの配線において、当該配線の取付指示が不適切なため、配線の保護部材が排気管と接触しているものがある。そのため、走行振動等により、該当配線が断線し、警告灯が点灯することがある。

全車両、配線の固定方法を変更する。

なお、保護部材および配線を点検し、損傷があるものは新品へ交換を行う。
