# 改善箇所説明図

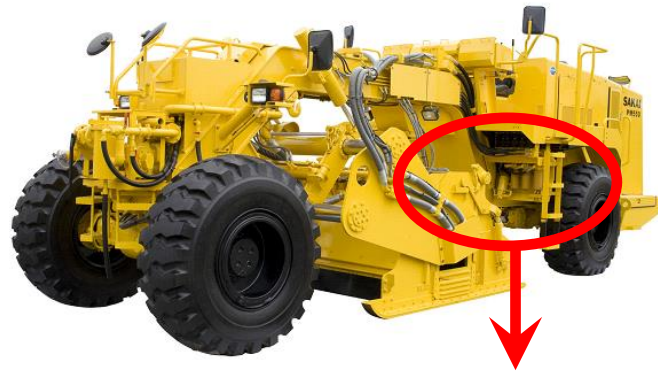
| 改善 前 | |
| 改善 後 | |

注:   は、追加部品を示す。

ロード・スタビライザのデファレンシャルケースにおいて、作動油の油圧制御が不適切なため、ケース内への水頭圧力により作動油が漏れるものがある。そのため、そのままの状態で使用を続けると、作動油がギヤケース用エアブリーザから漏れるおそれがある。

改善の内容:

全車両、デファレンシャルケース部の油圧回路にチェックバルブを追加する。

識別:

改修済み車両は、チェックバルブが装着されている事で識別する。
