## 改善箇所説明図

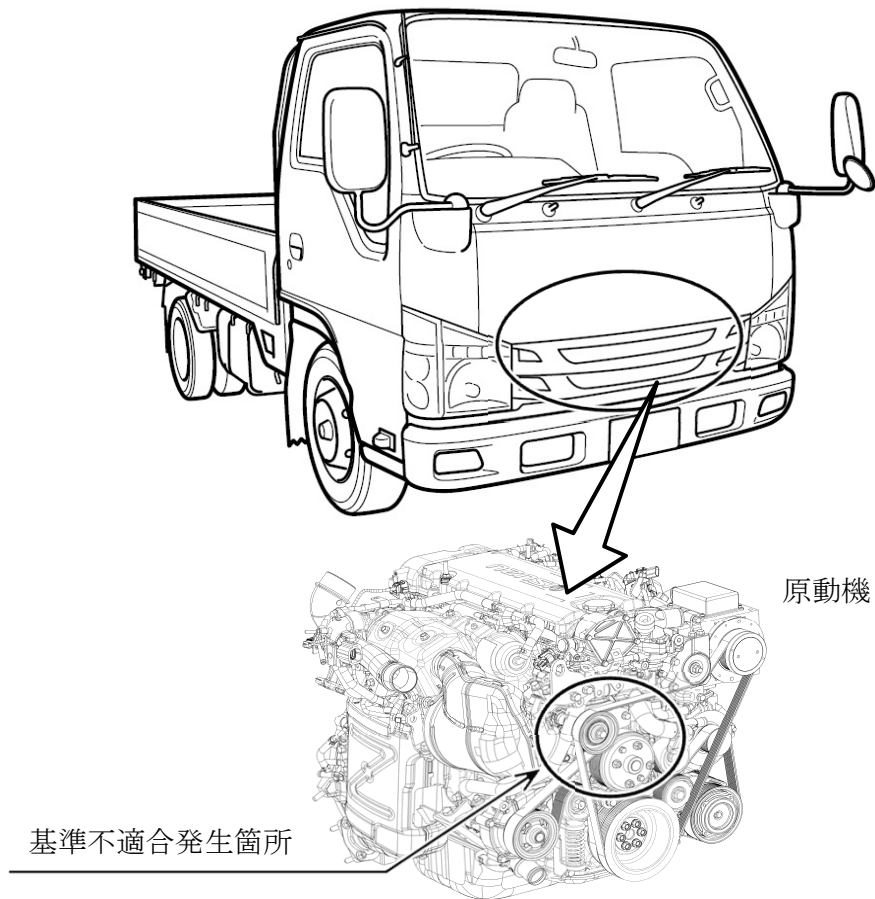
| 改善前 | 改善後 |
| <p>ディスタンスチューブ</p> <p>アイドルプーリ<br/>ブラケット</p> <p>プーリボルト</p> <p>アイドルプーリ</p> | <p>アイドルプーリ<br/>ブラケット</p> <p>ベルト</p> <p>プーリボルト</p> |

小型トラックの冷凍機架装車において、冷凍機アイドルプーリ締結部の形状が不適切なため、ベルト張力によりアイドルプーリボルトに過大な応力がかかり折損するものがある。そのため、ベルトが外れて冷凍機が作動しなくなり、最悪の場合、走行中プーリが路面に落下するおそれがある。

全車両、アイドルプーリブラケット、プーリボルト、ベルト等一式を対策品に交換する。

識別：バキュームポンプ上部に識別ペイント（黄色）を塗布する。
