## 改善箇所説明図

### 基準不適合発生箇所

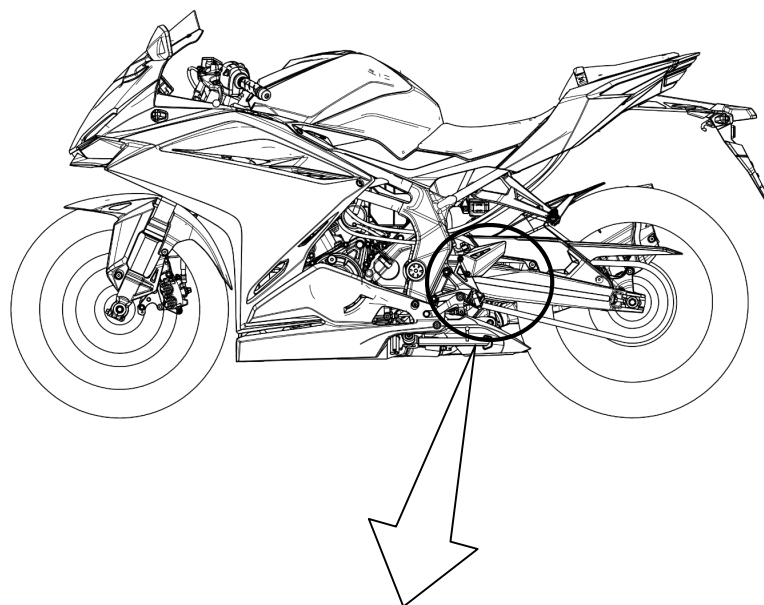
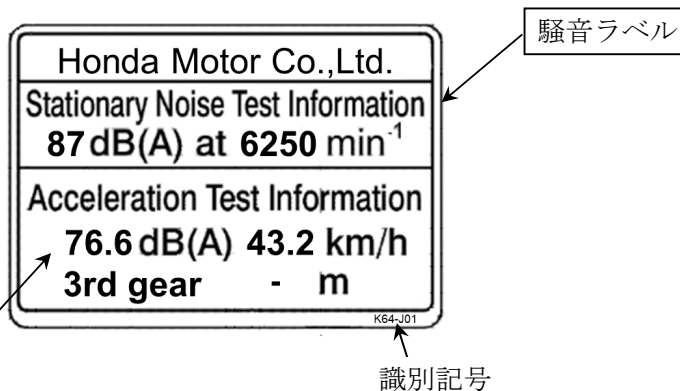
騒音ラベルにおいて、当該ラベルの在庫管理が不適切なため、車体に貼付した騒音ラベルの騒音試験条件、加速騒音値欄に誤った数値が記載されているものがある。そのため、協定規則第41号の技術的な要件に適合しない。

注：  は貼り替え部品を示す。

全車両、騒音ラベルを良品に貼り替える。

識別：良品の騒音ラベルは識別記号がK64-JC1である。
