# 改善箇所説明図

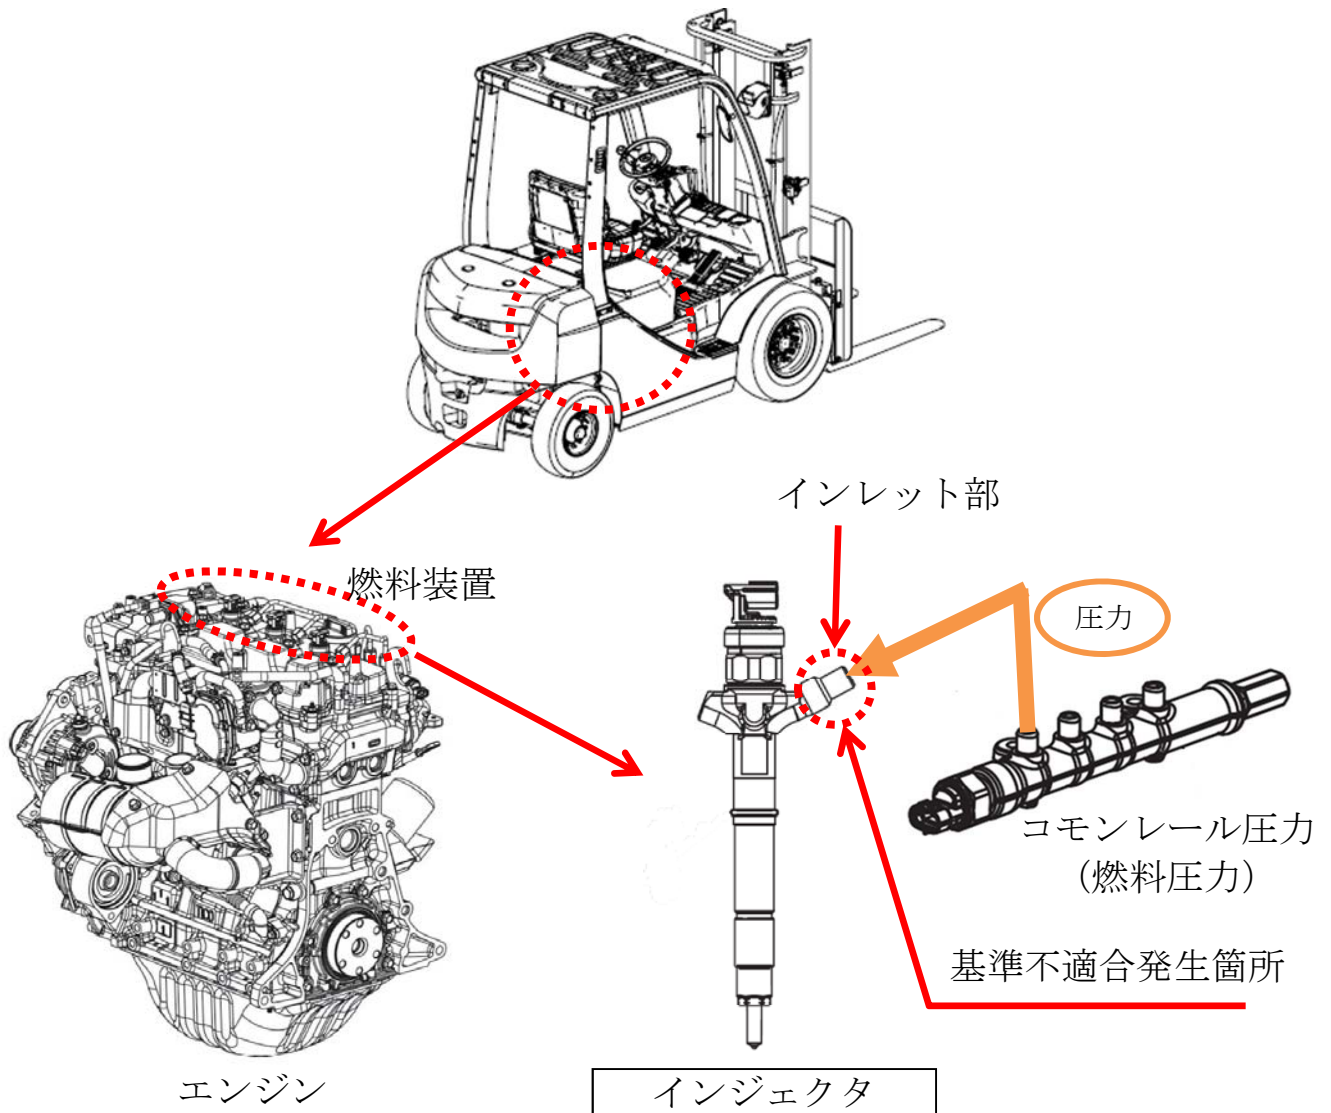
注：  は交換部品を示す。

エンジン式フォークリフトの燃料装置において、インジェクタ本体成型時の条件管理が不適切なため、強度が不足しているものがある。そのため、コモンレール圧力（燃料圧力）の繰り返しによりインジェクタのインレット部に亀裂が発生し、燃料漏れに至るおそれがある。

全車両、インジェクタを良品に交換する。

フロントプロテクターの前面にNo. 4 9 6 7のステッカーを貼付する。
