## 改善箇所説明図

電気装置 (ボディコントロールモジュール)

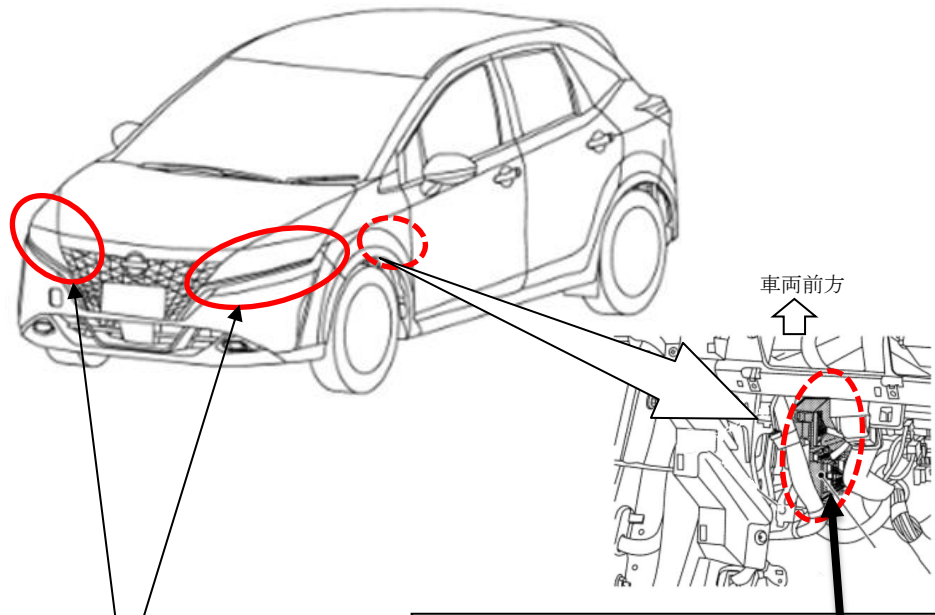
ボディコントロールモジュールにおいて、制御プログラムが不適切なため、配光可変型走行用前照灯 ON かつ霧灯 ON の状態でライトスイッチをスモール位置に操作した場合に、配光可変型走行用前照灯と同時に点灯すべきすれ違い用前照灯が消灯し、保安基準第32条（前照灯の基準）を満足しない。

注：□ は改善品の制御プログラムに書き換える部品を示す。

全車両、ボディコントロールモジュールの制御プログラムを改善プログラムに修正し、霧灯単独点灯モードを廃止する。また、前照灯の作動条件に関する記載を修正した取扱説明書および簡単早わかりガイドの追補版を配布する。

識別：銀色のシールをモデルナンバラベルの右横に貼り付ける。
