## 改善箇所説明図

【代表例】コマツ・YDM-WA133 (通称名:WA40-8、キャブ仕様)

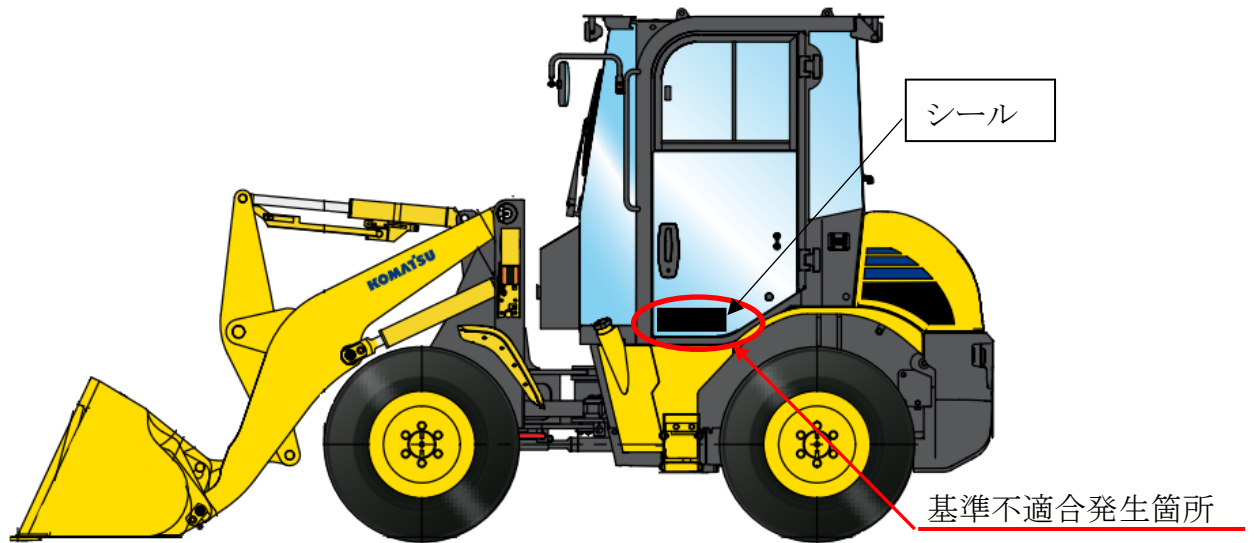
注：  は、交換部品を示す

〔ショベル・ローダのキャブ仕様において、側面ガラスにレンタル会社の車両管理番号のシールが貼り付けられているものがある。そのため、保安基準第29条(窓ガラスの基準)に適合しないおそれがある。〕

対象車両のシール貼り付け位置を確認し、側面ガラスに貼り付けられていた場合はシールを剥がし、側面ガラス以外の板金部に貼り付ける。

識別：側面ガラスのシール有無で識別する。
